GEOTECHNISCHES GUTACHTEN

WINDPARK BRUNN AN DER WILD

PROJEKT: Windpark Brunn an der Wild
PROJEKTSGEBIET: A – 3595 Brunn an der Wild
AUFTRAGGEBER: EVN Naturkraft
EVN Platz
A – 2236 Maria Enzersdorf
ANGEBOT VOM: 24. März 2017
AUFTRAG VOM: 19. April 2017
PROJEKTSNUMMER: GR2410
BERICHTSNUMMER: GR2410/B4a/HOE
TEXTSEITEN: 40
BEILAGEN: 200
DATUM DES BERICHTES: 15. November 2018

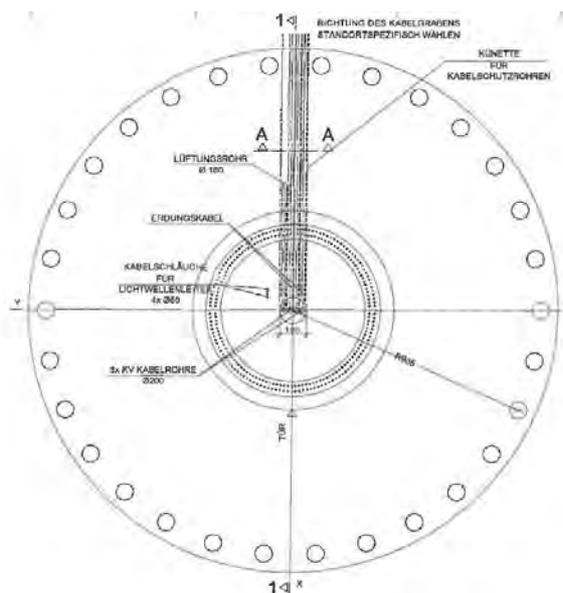
Abb. 4: Grundriss der Tiefgründung ohne Auftrieb des Anlagentyps Vestas V150 4.0/4.2 MW, MK3E, WZ2GK(S) 166 m

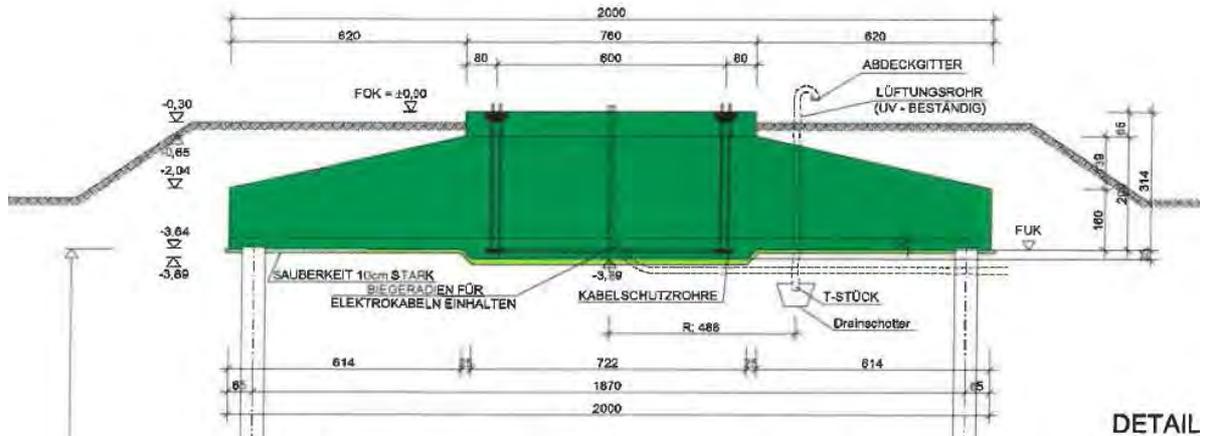
Abb. 5: Schnitt der Tiefgründung ohne Auftrieb des Anlagentyps Vestas V150 4.0/4.2 MW, MK3E, WZ2GK(S) 166 m

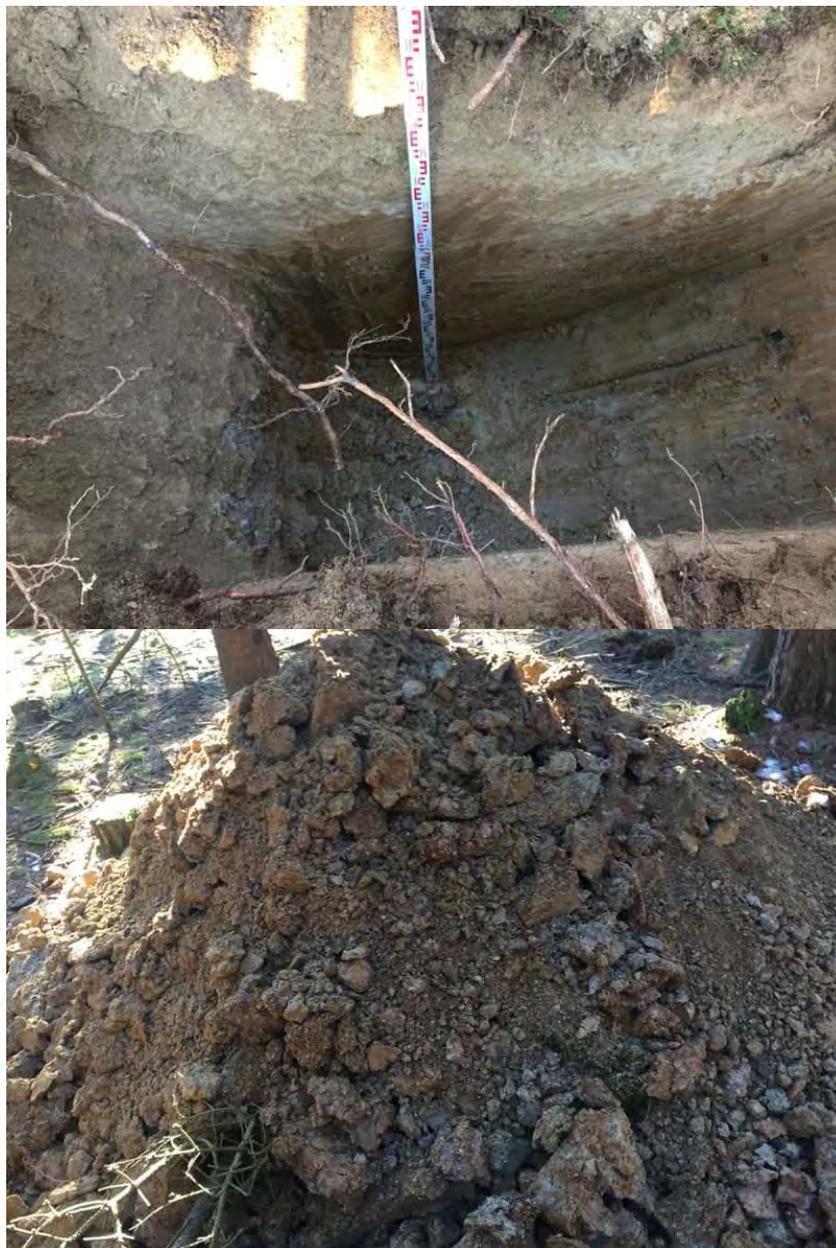
Lage: WP Brunn an der Wild, Aufschlussstelle SCH02

Aufschlussart,-stelle:
Schürfgrube für die
Errichtung der Zufahrten

0,00 ÷ 0,30 m: Mutterboden (Waldboden), RAL 8012/8011, organisch, stark durchwurzelt

0,30 ÷ 0,90 m: leicht bis mittel plastischer Ton, stark feinsandig (stark sandig) schwach kiesig,
weich bis steif, RAL 8001/8000/7001, stark limonitisch belegt, organisch, vereinzelt
Kiese

0,90 ÷ 2,30 m: Kies, schwach tonig, sandig, RAL 7001/7031, Flinz plattig, z.T. zerbrechlich,
Korngrößen nehmen nach unten hin zu

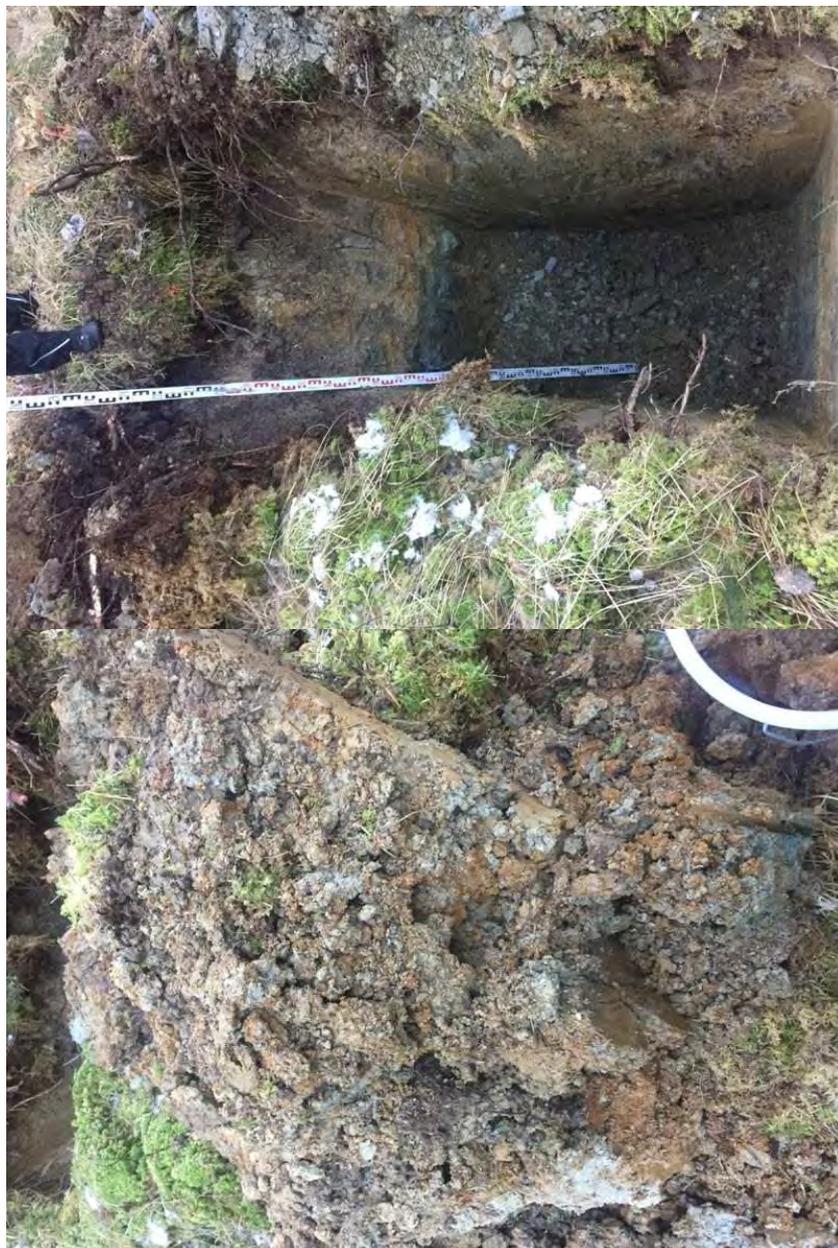
Lage: WP Brunn an der Wild, Aufschlussstelle SCH03

Aufschlussart,-stelle:
Schürfgrube für die
Errichtung der Zufahrten

0,00 ÷ 0,25 m: Mutterboden (Waldboden), RAL 8012, organisch, stark durchwurzelt

0,25 ÷ 1,00 m: leicht plastischer Ton, stark feinsandig, schwach kiesig, weich bis steif, RAL8001/8003, stark limonitisch belegt, vereinzelt Kieseinlagerungen, z.T. mit der Hand zu zerbrechen

1,00 ÷ 2,00 m: Kies, tonig, sandig, RAL 8001/8003, vereinzelt Flinz, Kantkorn, nach unten hin zunehmende Korngröße

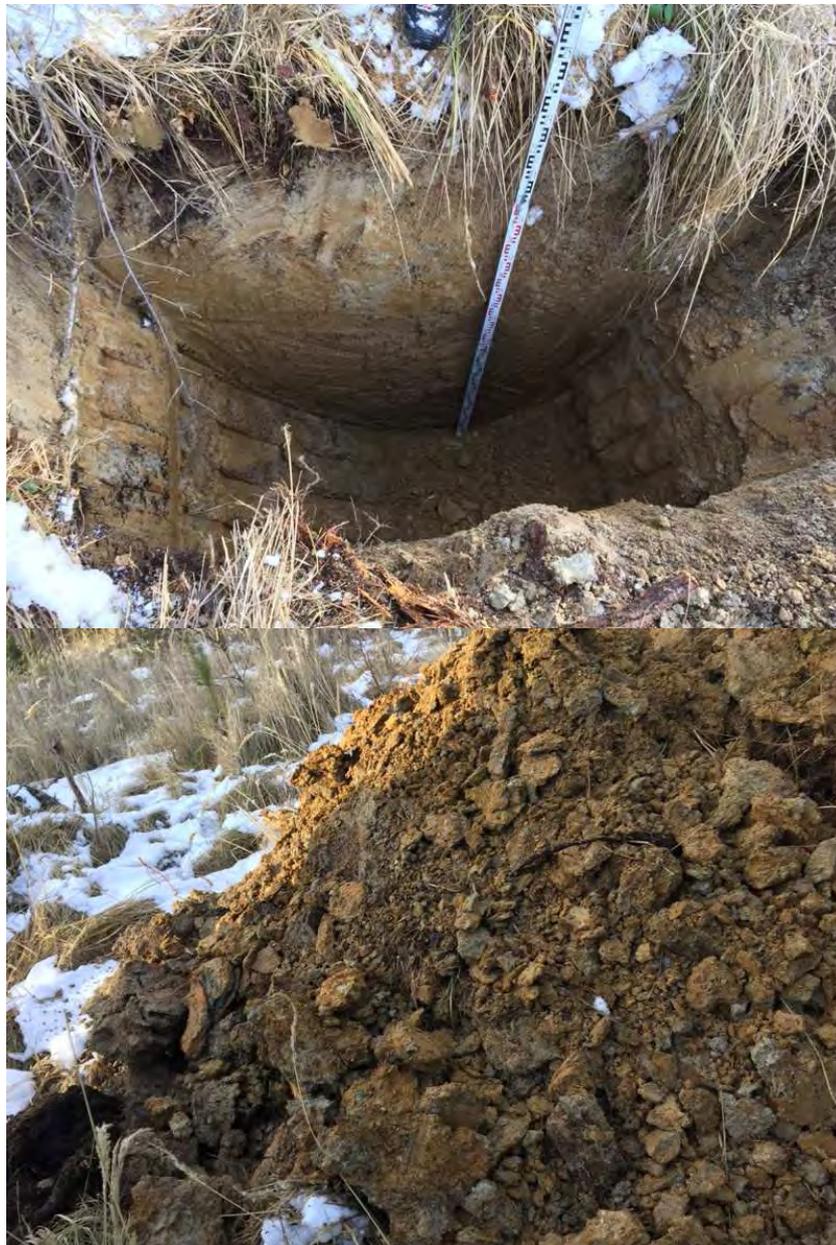
Lage: WP Brunn an der Wild, Aufschlussstelle SCH05

Aufschlussart,-stelle:
Schürfgrube für die
Errichtung der Zufahrten

0,00 ÷ 0,20 m: Mutterboden, RAL 8012, organisch, stark durchwurzelt

0,20 ÷ 0,80 m: leicht plastischer Ton, stark feinsandig, weich bis steif, RAL1011/8001, stark limonitisch belegt

0,80 ÷ 2,00 m: leicht bis mittel plastischer Ton, stark feinsandig, schwach kiesig, steif, RAL8001/8003, stark limonitisch belegt

2,00 ÷ 2,50 m: leicht bis mittel plastischer Ton, sandig (kiesig), steif, RAL8001/7031, limonitisch belegt, plattig, vermehrt Flinz, z.T. zerbrechlich

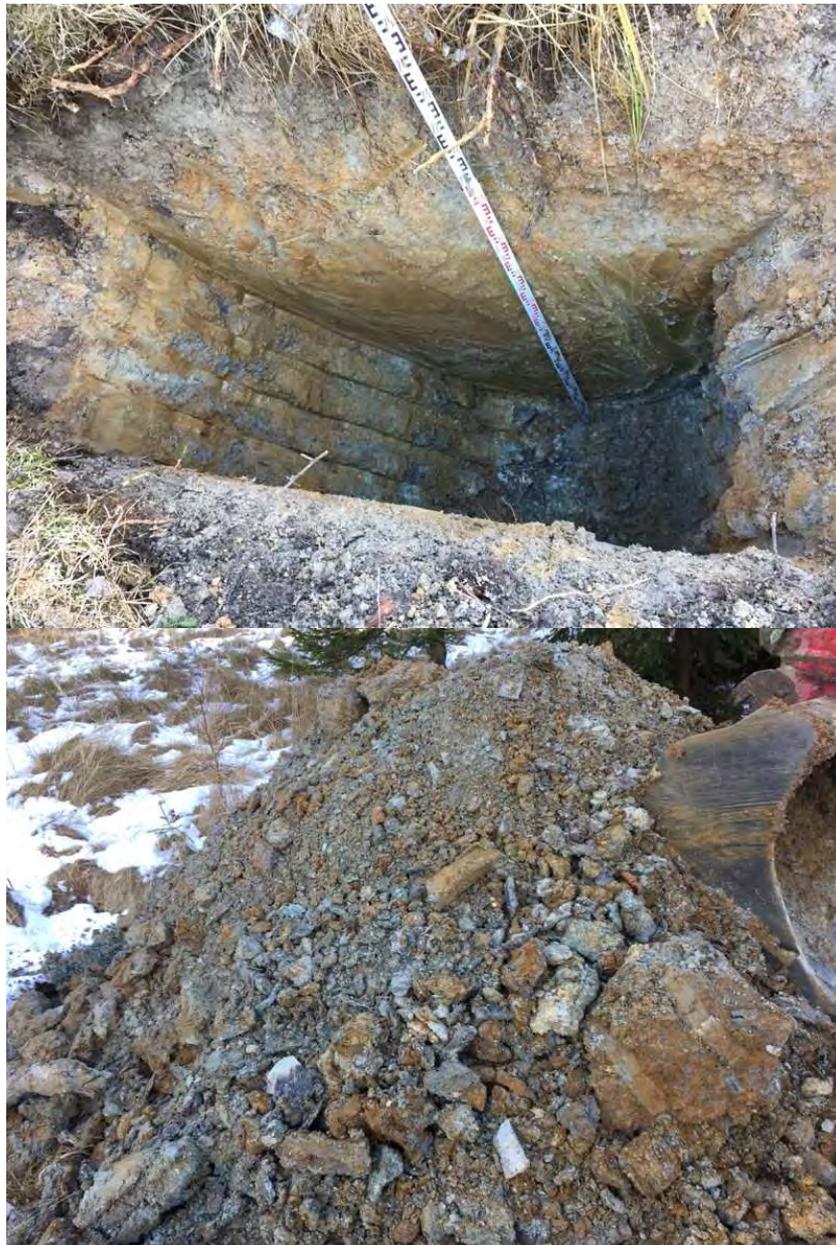
Lage: WP Brunn an der Wild, Aufschlussstelle SCH06

Aufschlussart,-stelle:
Schürfgrube für die
Errichtung der Zufahrten

0,00 ÷ 0,20 m: Mutterboden, RAL 8012, organisch, stark durchwurzelt

0,20 ÷ 0,50 m: leicht plastischer Ton, stark feinsandig, weich bis steif, RAL1011/8001, schwach limonitisch belegt

0,50 ÷ 1,20 m: leicht bis mittel plastischer Ton, stark feinsandig, (sandig), schwach kiesig, steif, RAL8001/8003, stark limonitisch belegt, vereinzelte Kiese

1,20 ÷ 2,00 m: leicht bis mittel plastischer Ton, sandig (stark kiesig), steif, RAL8001/7001/8003, Korngrößen nehmen nach unten hin zu, plattig, verwitterter Flinz

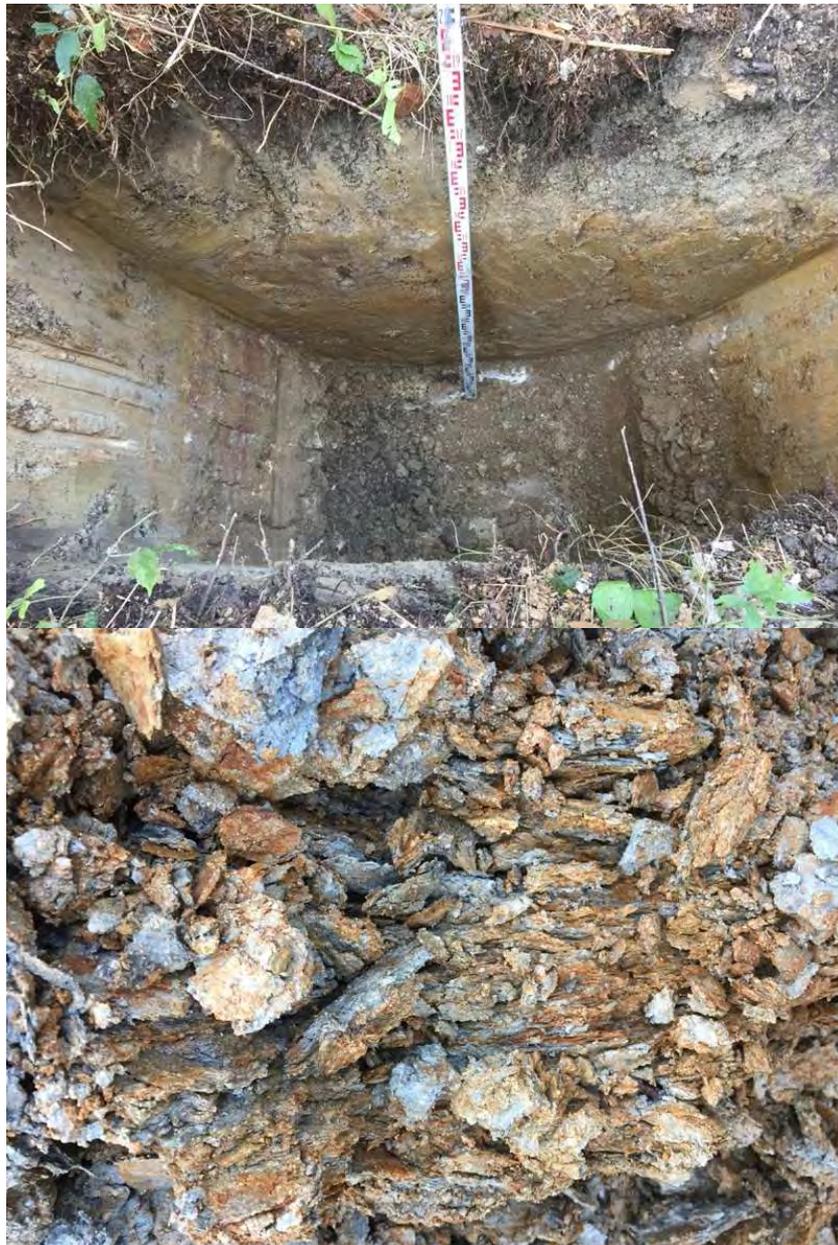
Lage: WP Brunn an der Wild, Aufschlussstelle SCH07

Aufschlussart,-stelle:
Schürfgarbe für die
Errichtung der Zufahrten

0,00 ÷ 0,20 m: Mutterboden (Waldboden), RAL 8012, organisch, stark durchwurzelt

0,20 ÷ 0,50 m: leicht plastischer Ton, stark feinsandig, halbfest, RAL7032/1011/1001, sehr schwach limonitisch belegt, organisch

0,50 ÷ 1,30 m: leicht bis mittel plastischer Ton, stark feinsandig, halbfest, RAL8001/7032, limonitisch belegt, organisch

1,30 ÷ 2,00 m: Kies, tonig, stark sandig, auch runde Komponenten, Flinz z.T. zerbrechlich

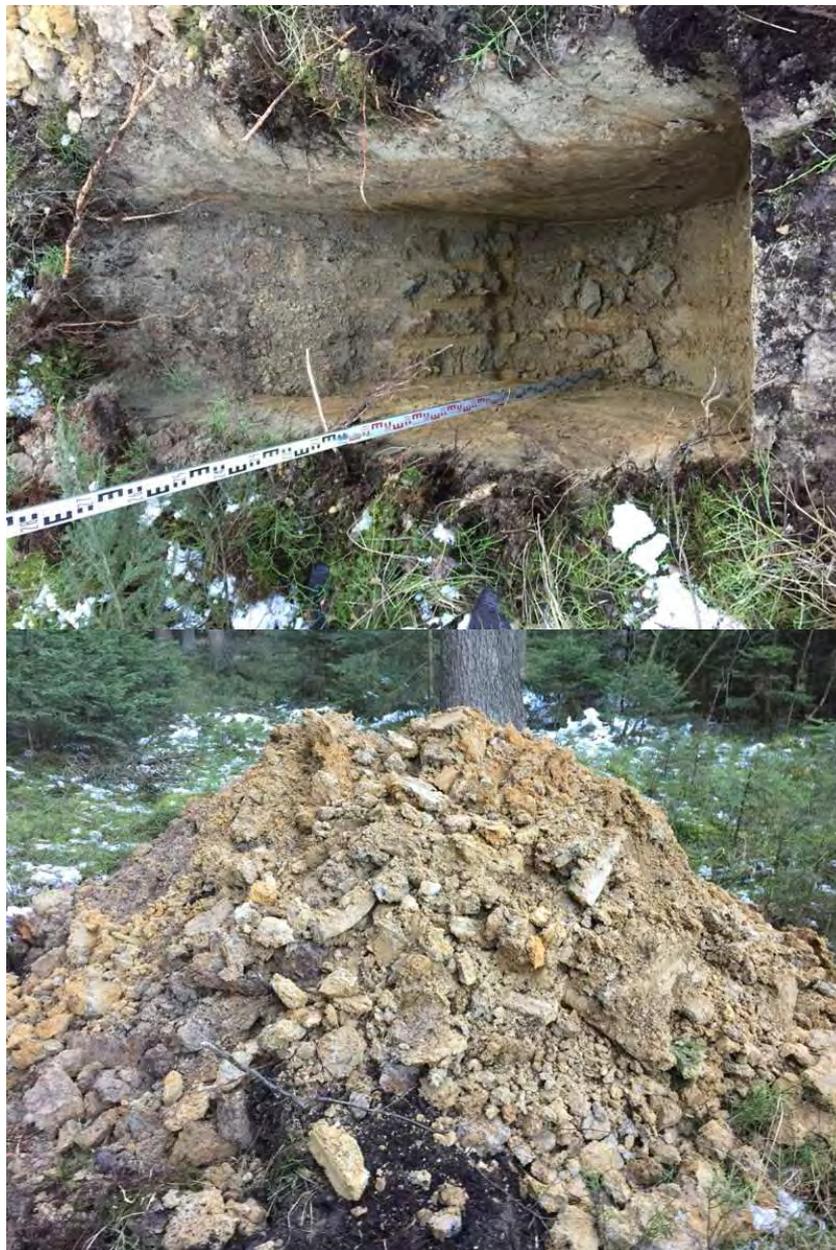
Lage: WP Brunn an der Wild, Aufschlussstelle SCH09

Aufschlussart,-stelle:
Schürfgrube für die
Errichtung der Zufahrten

0,00 ÷ 0,30 m: Mutterboden, RAL 8012, organisch, durchwurzelt

0,30 ÷ 1,40 m: plastischer Ton, schwach feinsandig, weich bis steif, RAL7031

1,40 ÷ 2,00 m: leicht bis mittel plastischer Ton, stark feinsandig, steif bis halbfest,
RAL7032/8001, limonitisch belegt

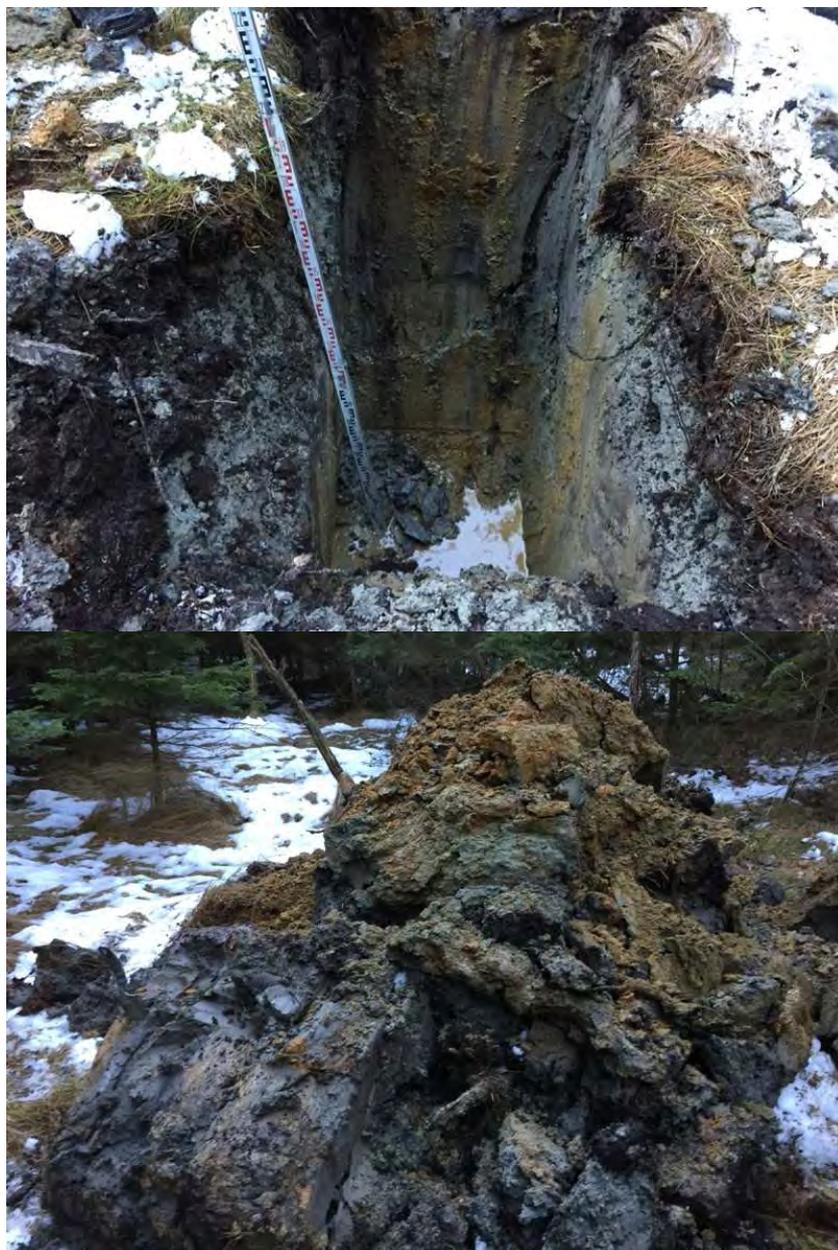
Lage: WP Brunn an der Wild, Aufschlussstelle SCH10

Aufschlussart,-stelle:
Schürfgrube für die
Errichtung der Zufahrten

0,00 ÷ 0,30 m: Mutterboden (Waldboden), RAL 8012/8011, organisch, durchwurzelt

0,30 ÷ 0,70 m: leicht plastischer Ton, stark sandig, kiesig, steinig, steif, RAL8001/8003, limonitisch belegt, organisch

0,70 ÷ 1,10 m: leicht bis mittel plastischer Ton, stark feinnittelsandig, kiesig, steif, RAL7001/7031,

1,10 ÷ 3,20 m: Mittelgrobsand-Kiesgemisch, steinig, RAL7001/7031

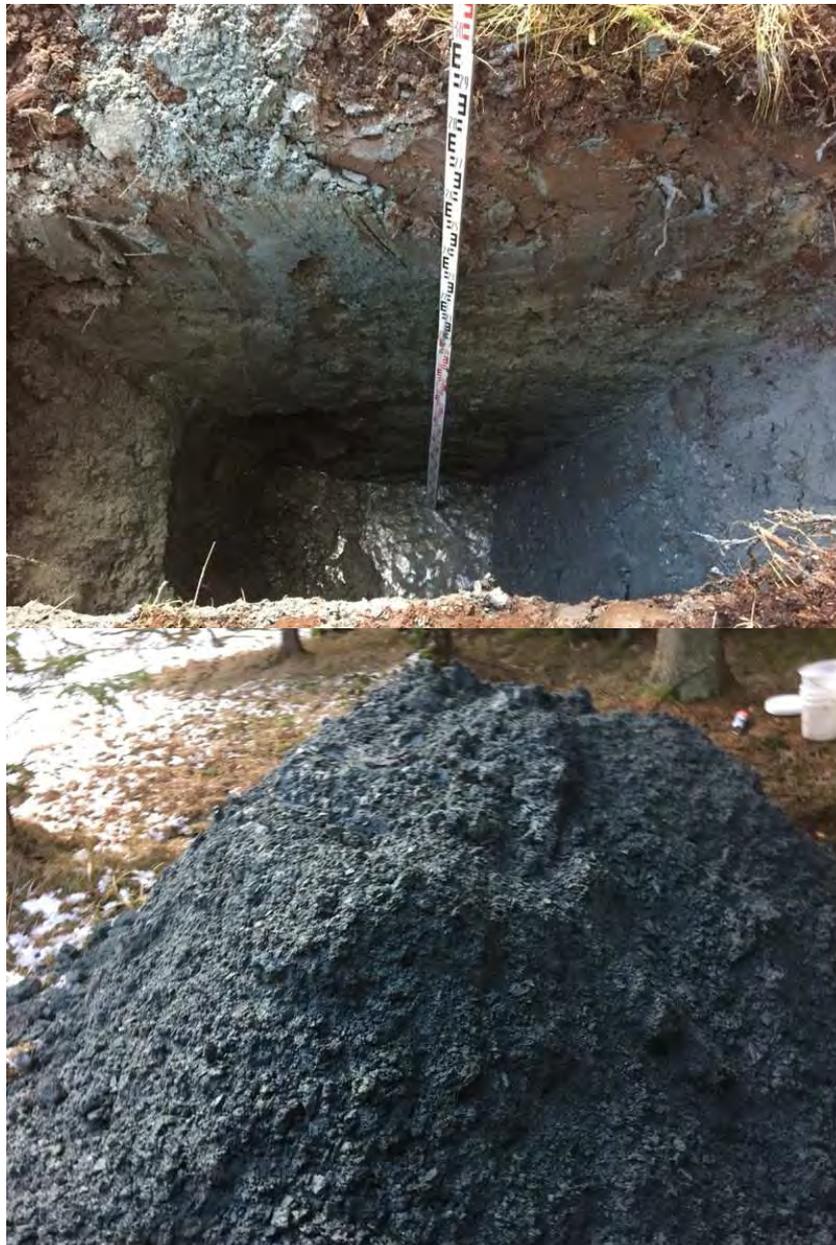
Lage: WP Brunn an der Wild, Aufschlussstelle SCH11

Aufschlussart,-stelle:
Schürfgrube für die
Errichtung der Zufahrten

0,00 ÷ 0,20 m: Mutterboden, RAL 8012, organisch, durchwurzelt

0,20 ÷ 0,70 m: plastischer Ton, feinsandig, weich bis steif, RAL1011/8001, stark limonitisch
belegt

0,70 ÷ 1,30 m: Kies, tonig, sandig, steinig, RAL8003/8012, Material feucht, verwitterter Flinz

1,30 ÷ 2,50 m: Kies, tonig, stark sandig, steinig, RAL 7001/7031, Kantkorn, Flinz, nicht zerbrechlich

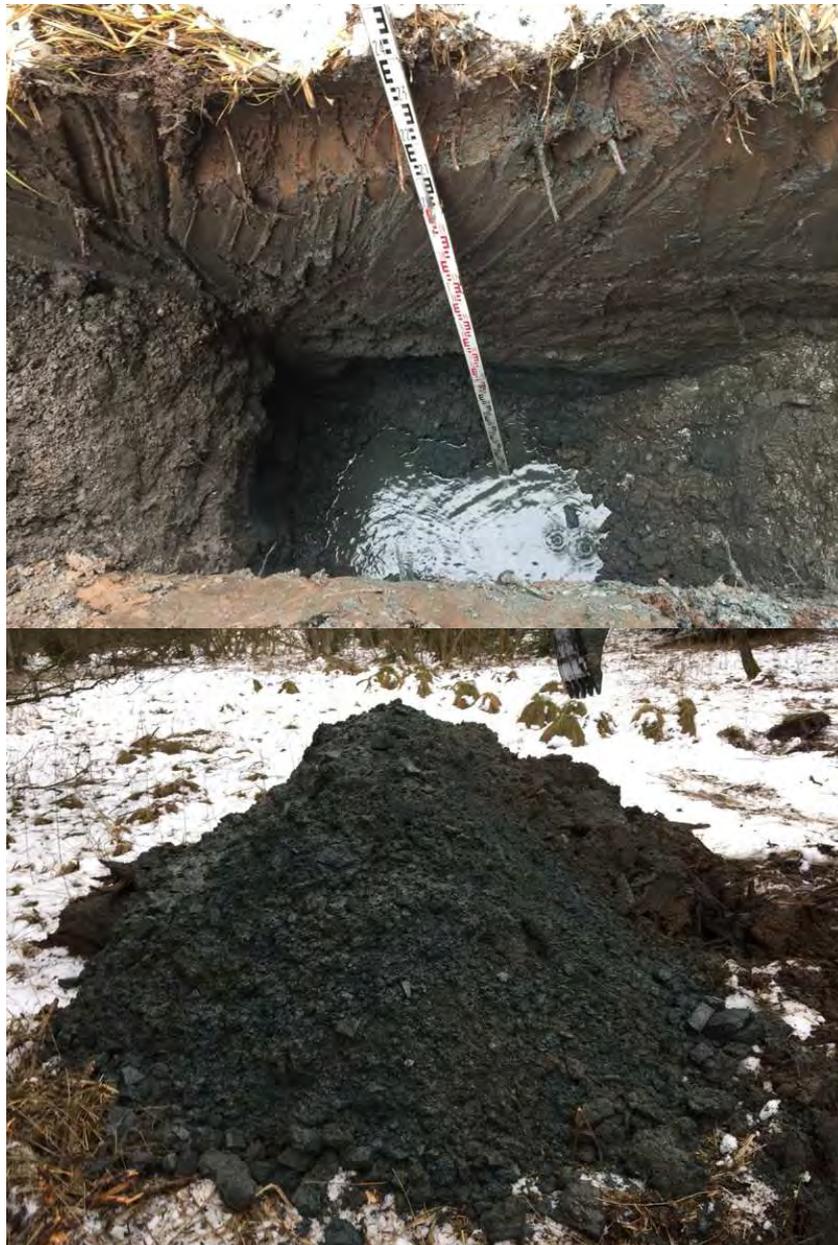
Lage: WP Brunn an der Wild, Aufschlussstelle SCH12

Aufschlussart,-stelle:
Schürfgrube für die
Errichtung der Zufahrten

0,00 ÷ 0,10 m: Mutterboden (Waldboden), RAL 8012, organisch, durchwurzelt

0,10 ÷ 1,60 m: Kies, schluffig, (stark) sandig, steinig, RAL 1001/1011, verwitterter Flinz, horizontal plattig zu GOK, Korngrößen nehmen nach unten hin zu, nicht zerbrechlich

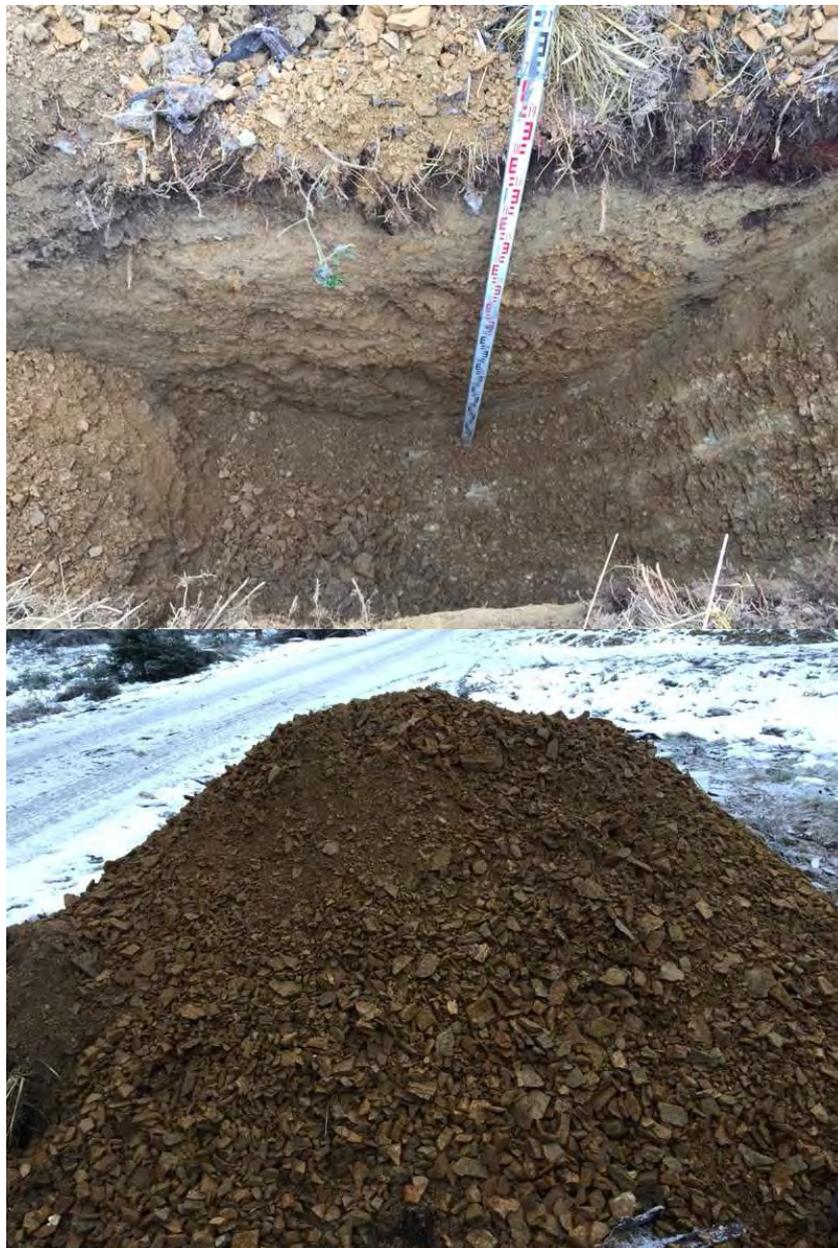
Lage: WP Brunn an der Wild, Aufschlussstelle SCH40

Aufschlussart,-stelle:
Schürfgrube für die
Errichtung der Zufahrten

0,00 ÷ 0,30 m: Mutterboden, RAL8003/8012, organisch, durchwurzelt

0,30 ÷ 0,50 m: schwach plastischer Ton, stark feinnittelsandig, steif bis halbfest, RAL1001, organisch, limonitisch belegt

0,50 ÷ 1,10 m: plastischer Ton, sandig, schwach kiesig, steif, RAL8001/7001, stark plastische Toneinlagerungen

1,10 ÷ 1,20 m: plastischer Ton, sandig, kiesig, steif bis halbfest, RAL8028

1,20 ÷ 2,00 m: plastischer Ton, sandig, kiesig, steif, RAL8001/7001, limonitisch belegt

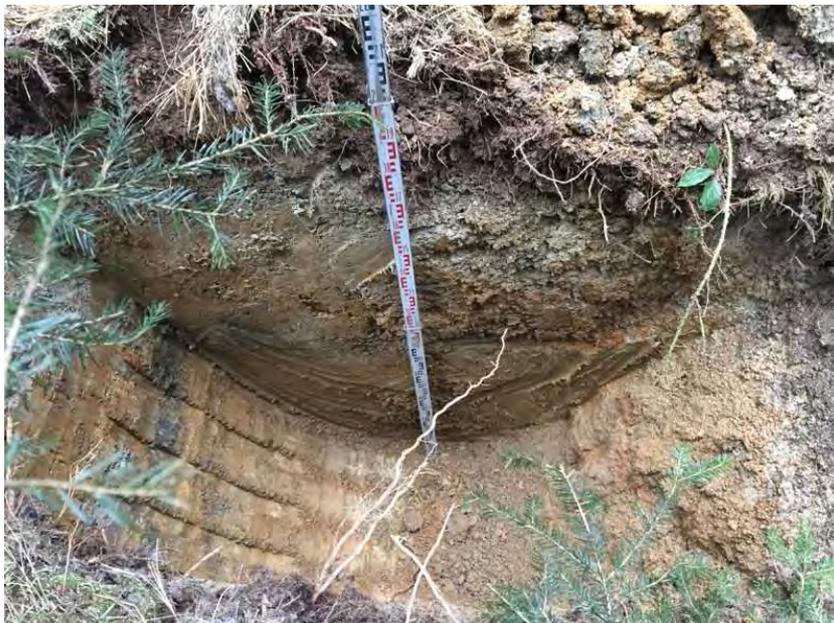
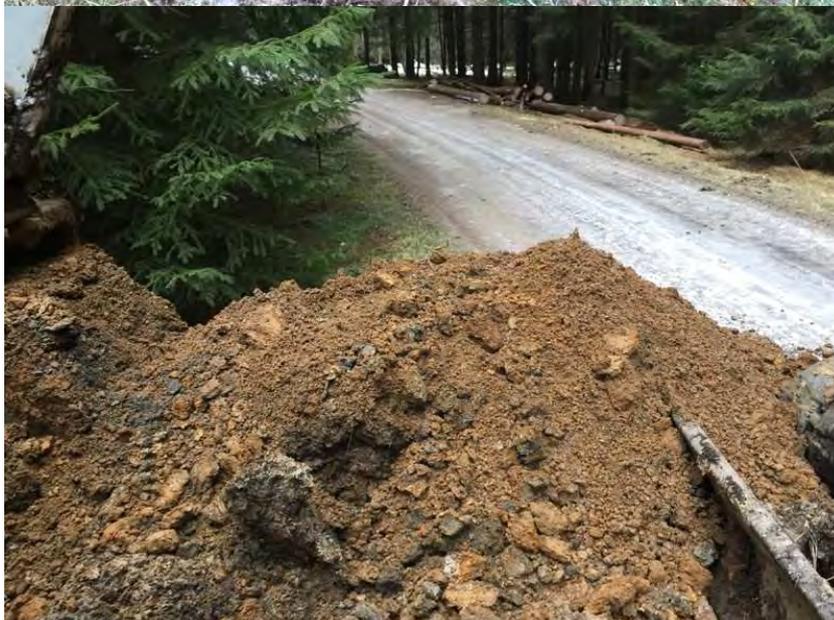
Lage: WP Brunn an der Wild, Aufschlussstelle SCH41

Aufschlussart,-stelle:
Schürfgrube für die
Errichtung der Zufahrten

0,00 ÷ 0,20 m: Mutterboden, RAL8012, organisch, durchwurzelt

0,20 ÷ 0,50 m: schwach plastischer Ton, feinsandig, halbfest, RAL1001, organisch, schwach limonitisch belegt

0,50 ÷ 2,00 m: stark bis mittel plastischer Ton, feinsandig, halbfest, RAL8001/8003/7001, stark limonitisch belegt, vereinzelt Kiese, Flinz

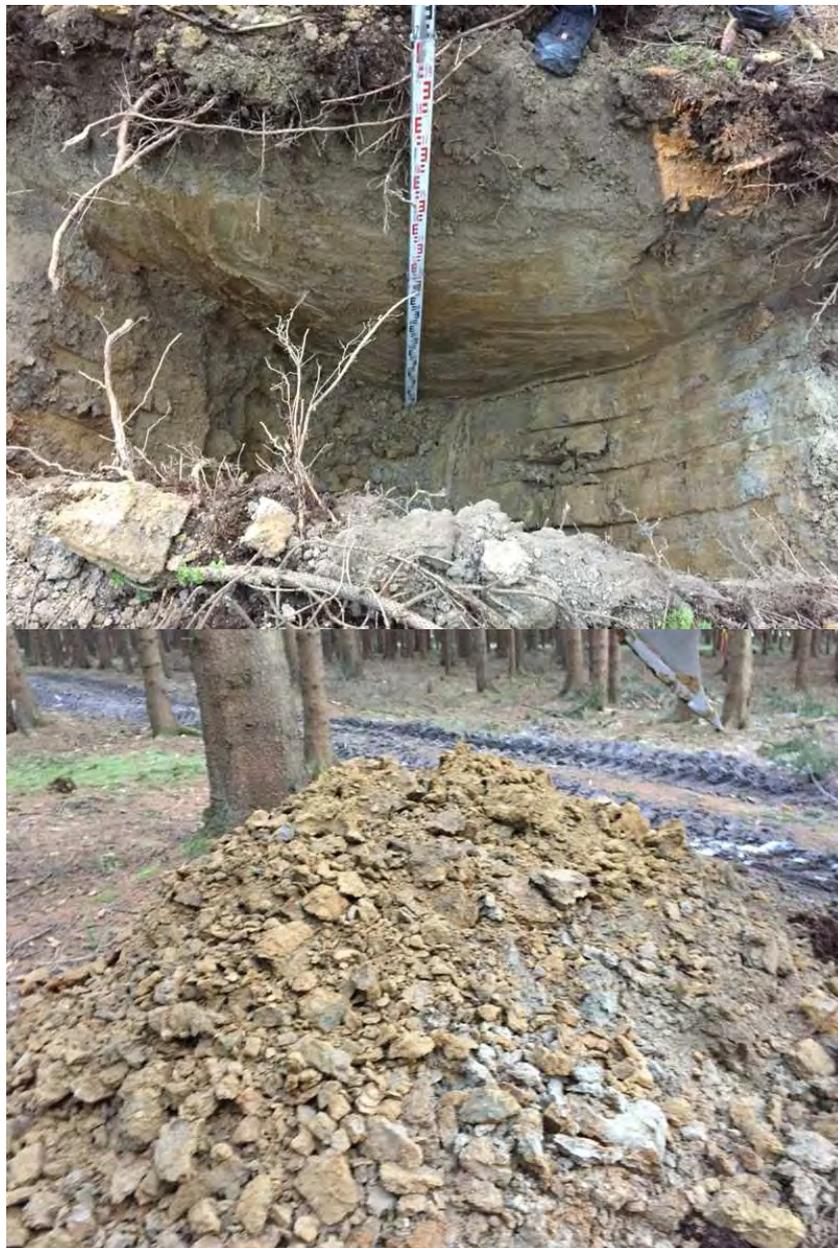
Lage: WP Brunn an der Wild, Aufschlussstelle SCH42

Aufschlussart,-stelle:
Schürfgrube für die
Errichtung der Zufahrten

0,00 ÷ 0,20 m: Mutterboden, RAL8012, organisch, durchwurzelt

0,20 ÷ 0,60 m: schwach plastischer Ton, feinsandig, steif bis halbfest, RAL1001, schwach organisch

0,60 ÷ 1,50 m: plastischer Ton, feinsandig, steif, RAL8001/7001/7032, stark limonitisch belegt

1,50 ÷ 2,00 m: schwach plastischer Ton, sandig, schwach feinsandig, steif, RAL8001/8003, limonitisch belegt, verwitterter Flinz, plattig, zerbrechlich

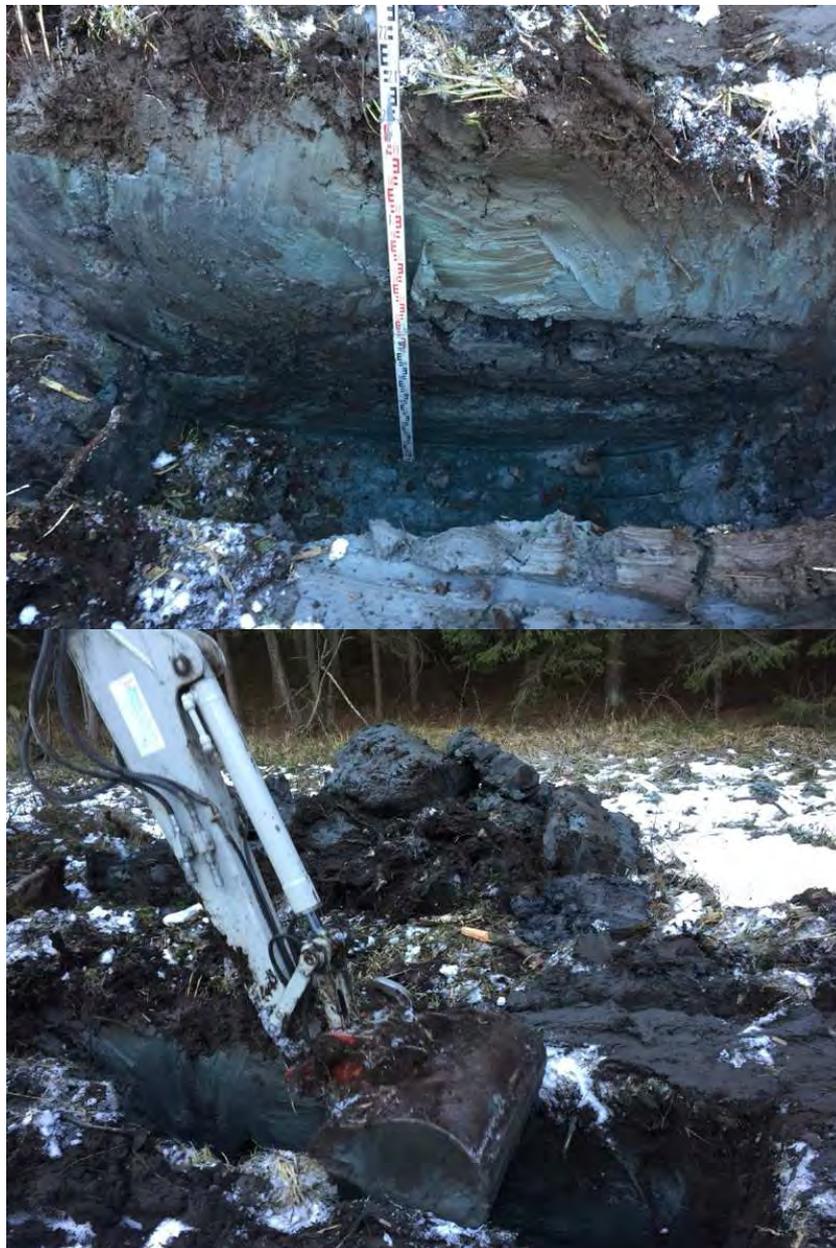
Lage: WP Brunn an der Wild, Aufschlussstelle SCH45

Aufschlussart,-stelle:
Schürfgrube für die
Errichtung der Zufahrten

0,00 ÷ 0,20 m: Mutterboden, RAL8012, organisch, stark durchwurzelt

0,20 ÷ 0,60 m: schwach bis mittel plastischer Ton, stark feinstmellig, halbfest, RAL1001,
schwach organisch, schwach limonitisch belegt

0,60 ÷ 0,90 m: plastischer Ton, stark feinstmellig, steif bis halbfest, RAL8001/7001

0,90 ÷ 1,90 m: Sand, tonig, schwach feinstmellig, RAL 8003/8004

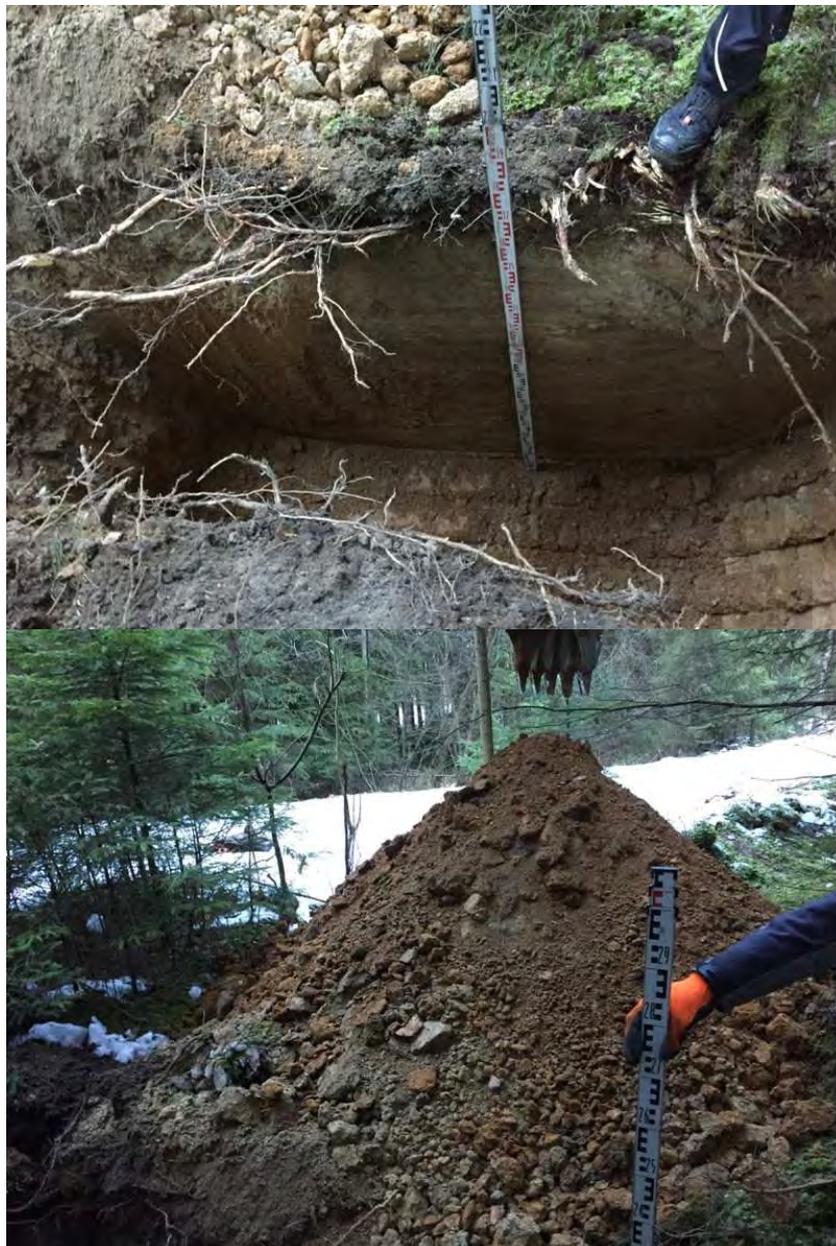
Lage: WP Brunn an der Wild, Aufschlussstelle SCH46

Aufschlussart,-stelle:
Schürfgrube für die
Errichtung der Zufahrten

0,00 ÷ 0,20 m: Mutterboden, RAL8012, organisch, durchwurzelt

0,20 ÷ 0,50 m: schwach plastischer Ton, stark feinnittelsandig, steif bis halbfest, RAL1001, organisch, schwach limonitisch belegt

0,50 ÷ 2,00 m: plastischer Ton, sandig, sehr schwach feinnittelkiesig, steif, RAL8001/7001, stark plastische Toneinlagerungen, limonitisch belegt

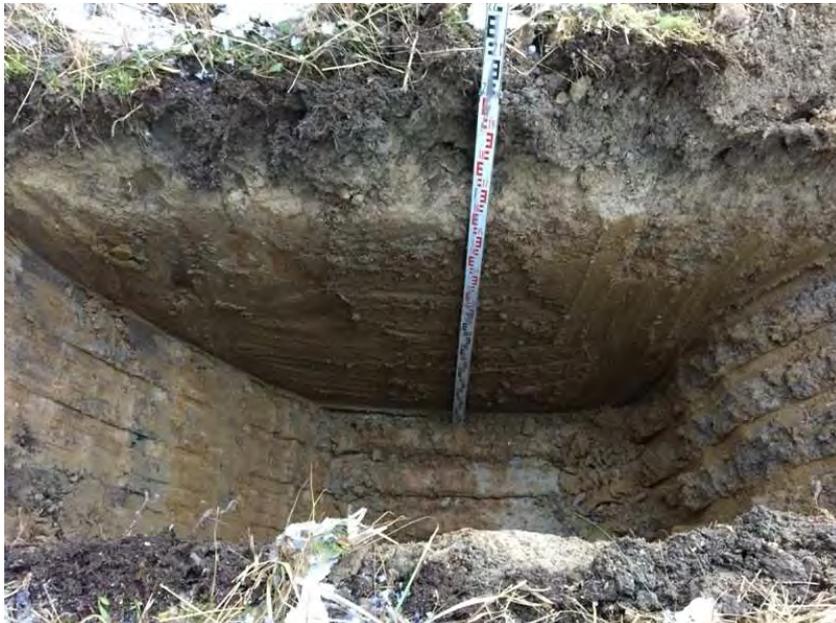
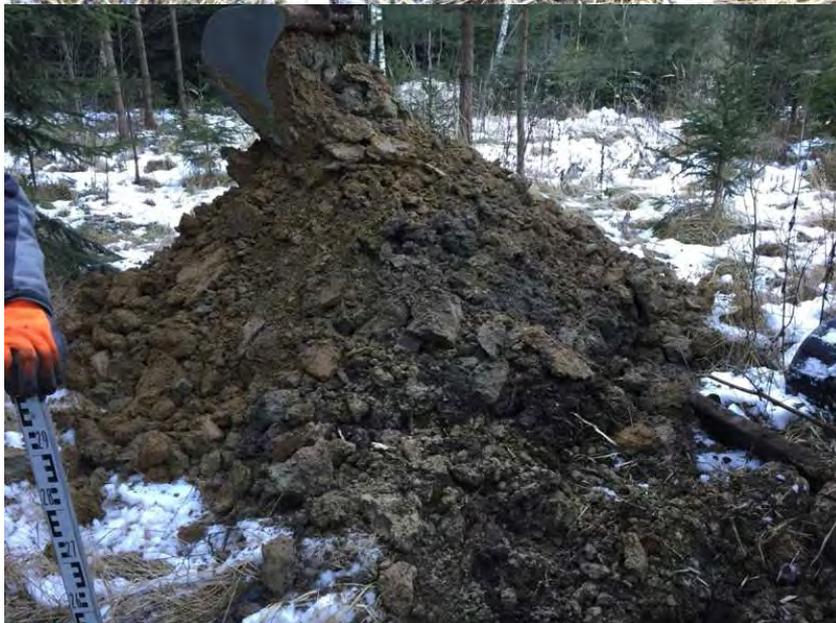
Lage: WP Brunn an der Wild, Aufschlussstelle SCH47

Aufschlussart,-stelle:
Schürfgrube für die
Errichtung der Zufahrten

0,00 ÷ 0,20 m: Mutterboden (Waldboden), RAL8012, organisch, durchwurzelt

0,60 ÷ 1,00 m: mittel bis stark plastischer Ton, stark feinnittelsandig, steif, RAL7001/8001, stark plastische Toneinlagerungen, stark limonitisch belegt

1,00 ÷ 2,00 m: Sand, tonig, stark kiesig, RAL8003/8004, Kiesanteil nimmt mit der Tiefe zu

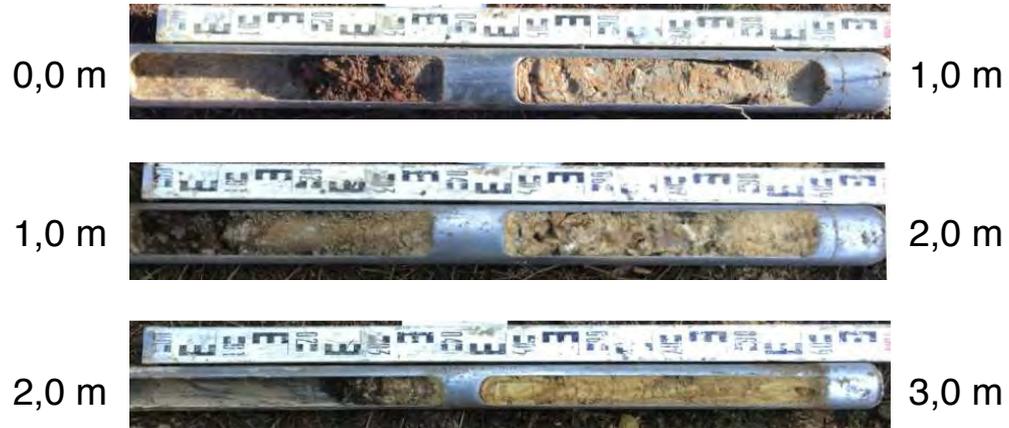
WKA 03 bei DPH04

Aufschlussart,-stelle:
Kleinbohrung im
Rammverfahren (RKS)

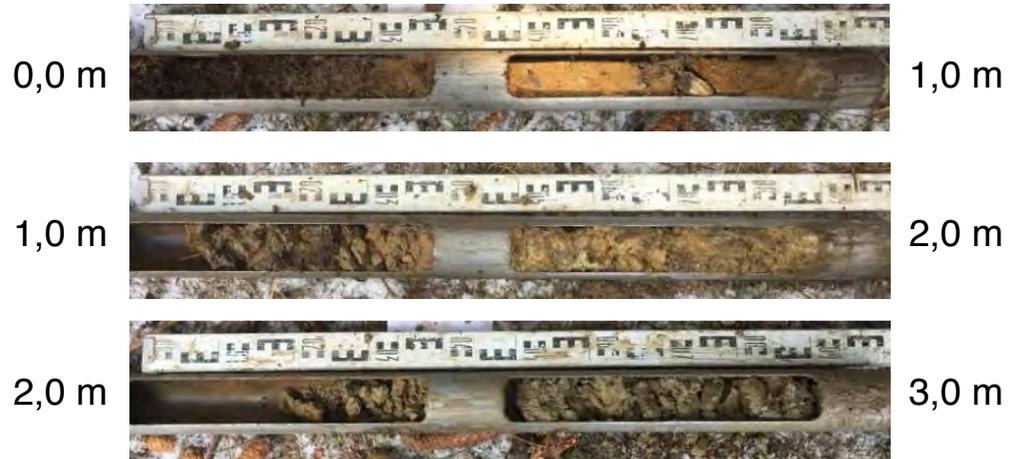
WKA 09

Aufschlussart,-stelle:
Kleinbohrung im
Rammverfahren (RKS)

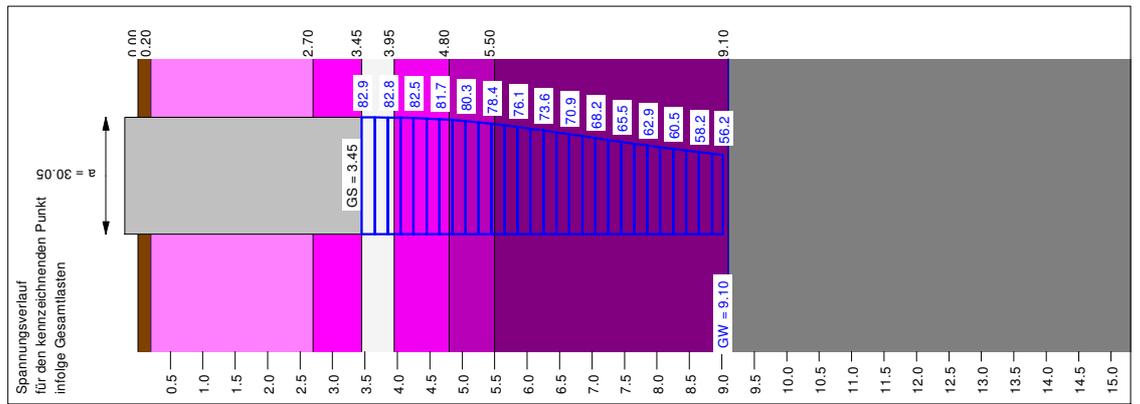
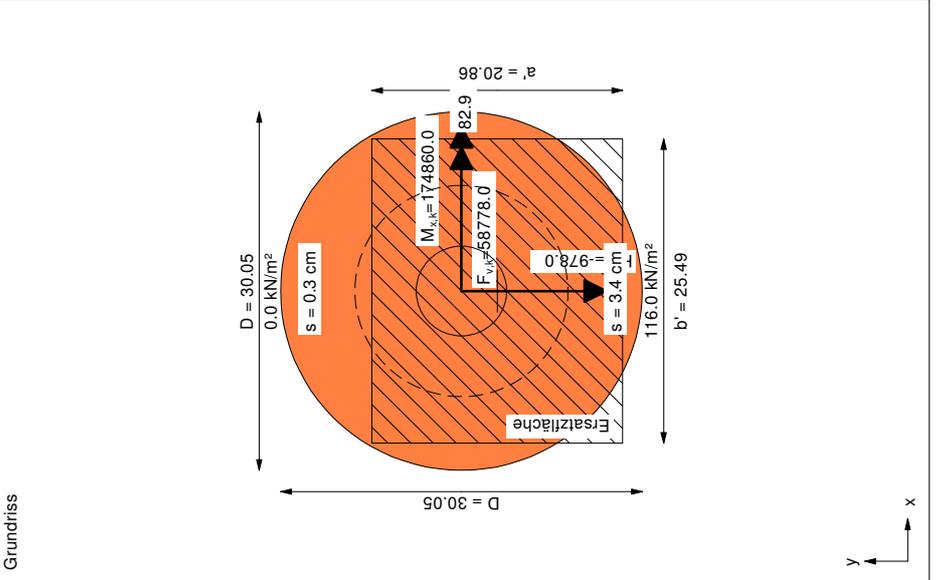
Berechnungsgrundlagen:
 Grundbruchformel nach DIN 4017:2006 $\gamma_{G,stab} = 0.90$
 Teilsicherheitskonzept (EC 7) $\gamma_{Q,stab} = 1.50$
 Gründungssohle = 3.45 m
 Grundwasser = 9.10 m
 Grenztiefe mit $p = 20.0\%$
 --- 1. Kernweite
 - - - - 2. Kernweite
 Grenzzustand EQU: $\gamma_{G,stab} = 1.10$
 $\gamma_{R,h} = 1.40$
 $\gamma_{R,v} = 1.35$
 $\gamma_{R,h} = 1.10$
 $\gamma_{G,stab} = 1.10$

Grundbruch:
 Durchstanzen untersucht, aber nicht maßgebend.
 Teilsicherheit (Grundbruch) $\gamma_{R,v} = 1.40$
 $\sigma_{0,k} / \sigma_{0,d} = 2523.9 / 1802.78$ kN/m²
 $R_{n,k} = 1341697.47$ kN
 $R_{n,d} = 958355.33$ kN
 $V_d = 1.35 \cdot 58778.00 + 1.35 \cdot 0.00$ kN
 $V_d = 79350.30$ kN
 μ (parallel zu y) = 0.083
 μ (parallel zu x) = 0.072
 Kohäsionsglied = 25916.23 kN (k)
 Breittenglied = 833033.47 kN (k)
 Tiefenglied = 482747.77 kN (k)
 $\text{cal } \varphi = 25.0^\circ$
 φ wegen 5° Bedingung abgemindert
 $\text{cal } c = 1.76$ kN/m²
 $\text{cal } \gamma_2 = 23.17$ kN/m³
 $\text{cal } \sigma_0 = 65.15$ kN/m²

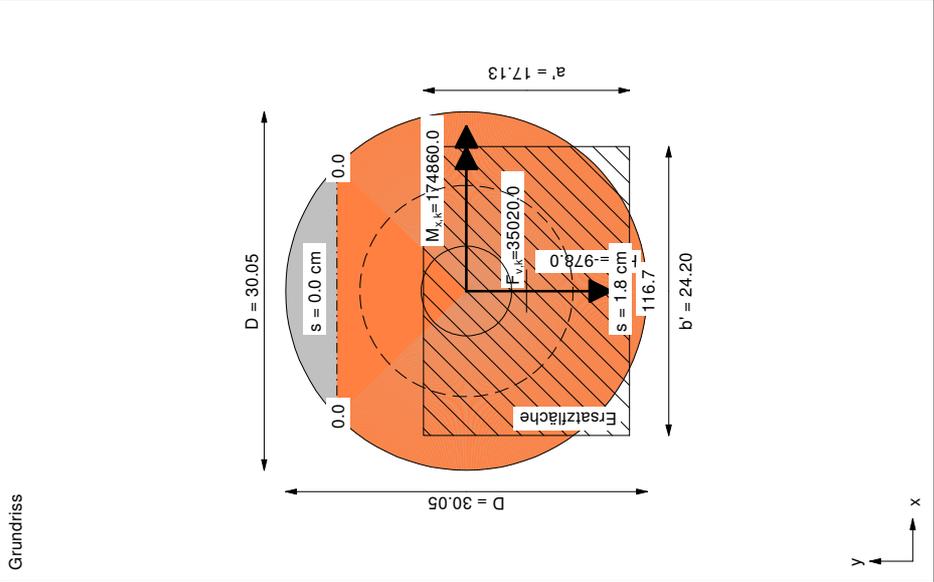
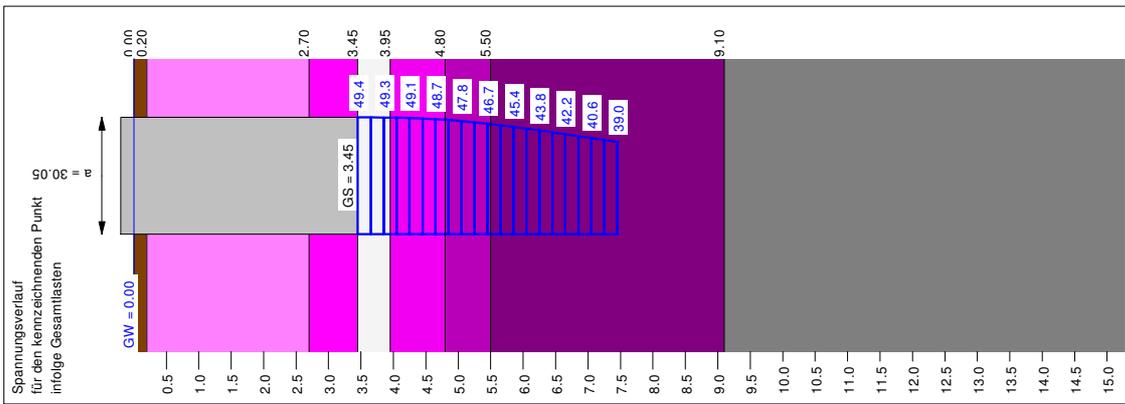
Berechnungsgrundlagen:
 Grundbruchformel nach DIN 4017:2006 $\gamma_{G,stab} = 0.90$
 Teilsicherheitskonzept (EC 7) $\gamma_{Q,stab} = 1.50$
 $\gamma_{R,v} = 1.40$ Gründungsschle = 3.45 m
 $\gamma_G = 1.35$ Grundwasser = 0.00 m
 Grenztiefe mit $p = 20.0\%$
 1. Kernweite
 2. Kernweite
 Grenzzustand EQU: $\gamma_{G,stab} = 1.10$

Grundbruch:
 Durchstanzen untersucht,
 aber nicht maßgebend.
 Teilsicherheit (Grundbruch) $\gamma_{R,v} = 1.40$
 $\sigma_{0,k} / \sigma_{0,d} = 1535.3 / 1096.65$ kN/m²
 $R_{n,k} = 636766.23$ kN
 $R_{n,d} = 454833.02$ kN
 $V_d = 1.35 \cdot 35020.00 + 1.35 \cdot 0.00$ kN
 $V_d = 47277.00$ kN
 μ (parallel zu y) = 0.104
 μ (parallel zu x) = 0.076
 Kohäsionsglied = 23797.12 kN (k)
 Breitenglied = 444871.21 kN (k)
 Tiefenglied = 168097.90 kN (k)
 cal $\varphi = 25.0^\circ$
 φ wegen 5° Bedingung abgemindert
 cal c = 2.19 kN/m²
 cal $\gamma_2 = 19.02$ kN/m³
 cal $\sigma_0 = 30.65$ kN/m²
