GEOTECHNISCHES GUTACHTEN

WINDPARK BRUNN AN DER WILD

PROJEKT: Windpark Brunn an der Wild
PROJEKTSGEBIET: A – 3595 Brunn an der Wild
AUFTRAGGEBER: EVN Naturkraft
EVN Platz
A – 2236 Maria Enzersdorf
ANGEBOT VOM: 24. März 2017
AUFTRAG VOM: 19. April 2017
PROJEKTSNUMMER: GR2410
BERICHTSNUMMER: GR2410/B4a/HOE
TEXTSEITEN: 40
BEILAGEN: 200
DATUM DES BERICHTES: 15. November 2018

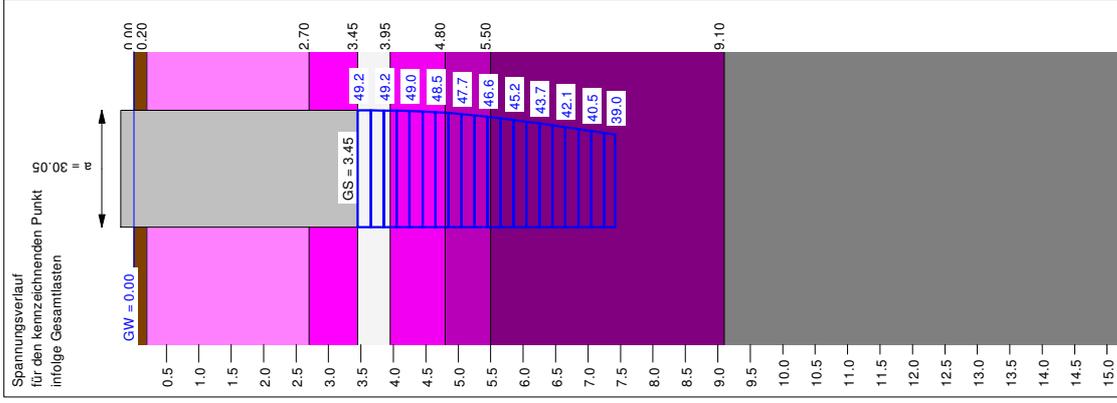
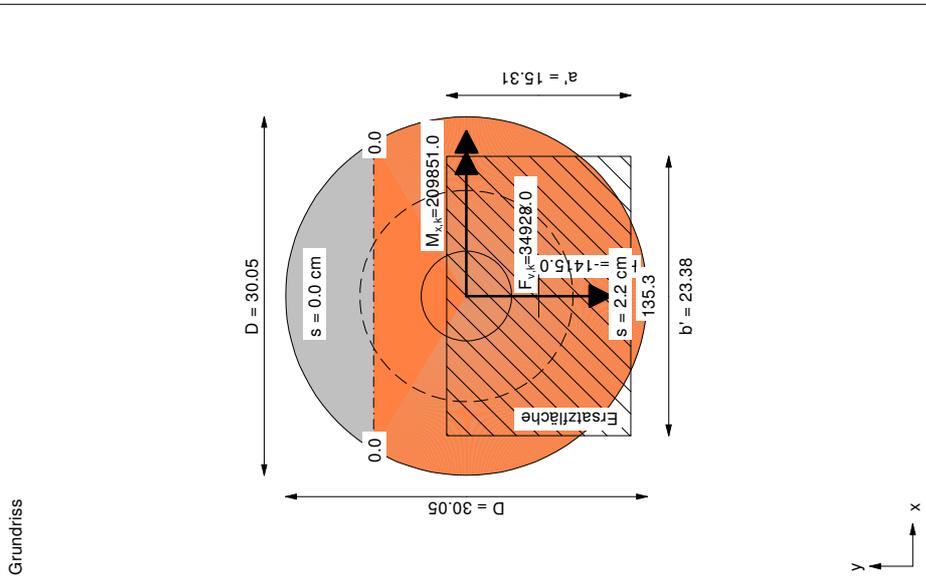
Berechnungsgrundlagen:
 Grundbruchformel nach DIN 4017:2006 $\gamma_{G,stab} = 0.95$
 Teilsicherheitskonzept (EC 7) $\gamma_{Q,stab} = 1.00$
 Gründungssohle = 3.45 m
 Grundwasser = 0.00 m
 Grenztiefe mit p = 20.0 %
 --- 1. Kernweite
 - - - - 2. Kernweite
 Grenzzustand EQU: $\gamma_{G,stab} = 1.00$

Grundbruch:
 Durchstanzten untersucht, aber nicht maßgebend.
 Teilsicherheit (Grundbruch) $\gamma_{R,v} = 1.20$
 $\sigma_{01,k} / \sigma_{01,d} = 1352.2 / 1126.80$ kN/m²
 $R_{n,k} = 484071.34$ kN
 $R_{n,d} = 403392.78$ kN
 $V_d = 1.10 \cdot 34928.00 + 1.10 \cdot 0.00$ kN
 $V_d = 38420.80$ kN
 μ (parallel zu y) = 0.095
 μ (parallel zu x) = 0.065
 Kohäsionsglied = 22632.28 kN (k)
 Breittenglied = 322353.65 kN (k)
 Tiefenglied = 139085.41 kN (k)
 cal $\varphi = 25.0^\circ$
 φ wegen 5° Bedingung abgemindert
 cal c = 2.52 kN/m²
 cal $\gamma_2 = 18.22$ kN/m³
 cal $\sigma_{01} = 30.65$ kN/m²
