Windpark Brunn a. d. Wild
Bodenhydrologische
Beweissicherung

Bericht

21.02.2018 // GZ-wpa: 417.016

Windpark Brunn an der Wild - Bodenhydrologische Beweissicherung

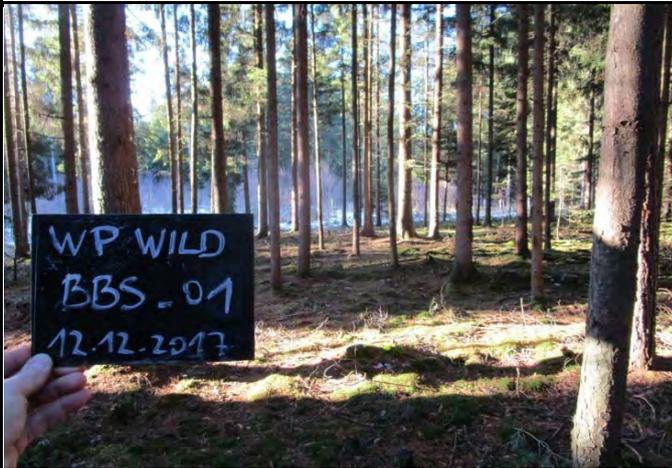
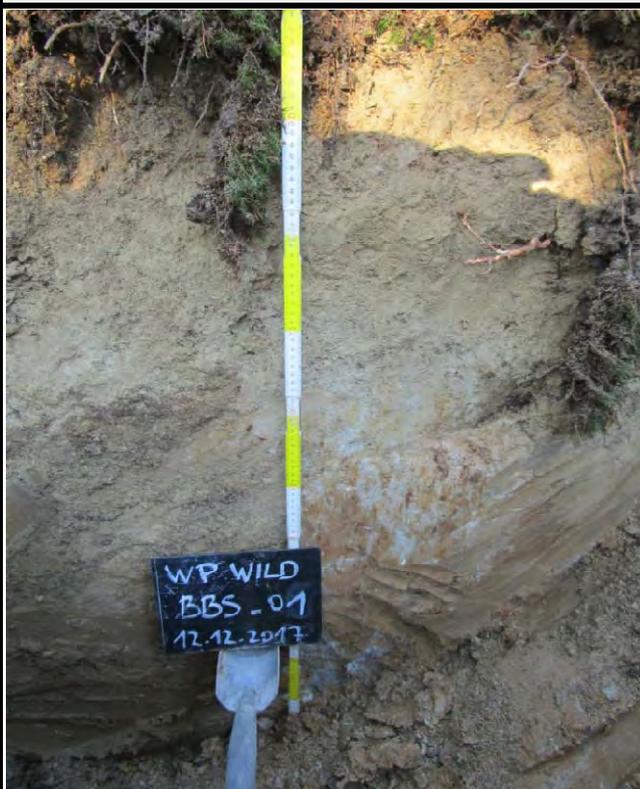
Stauwasser, Trockenphase überwiegt		mäßig frisch bis frisch		
Vernässungsgrad (aktuell)		schwach feucht		
Grundwasserstand		kein, Endtiefe Schurf ca. 1,8m

Erosionsneigung: mittel
Verdichtungsempfindlichkeit: mittel
Vorverdichtung: keine

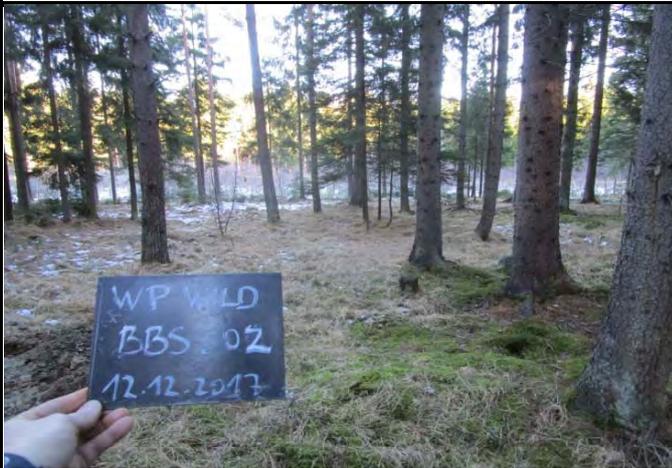
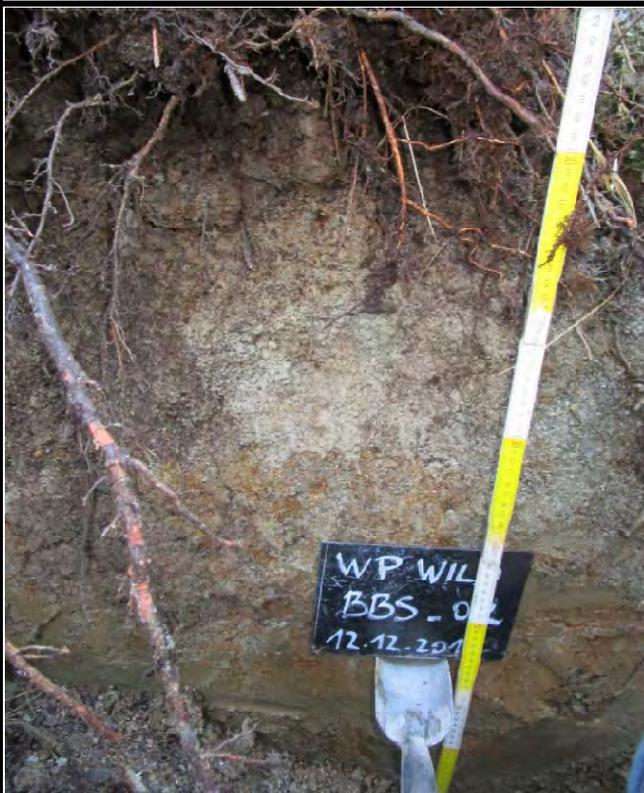
Vernässungsgrad (aktuell)	feucht			
Grundwasserstand	kein, Endtiefe Schurf ca. 2,3m

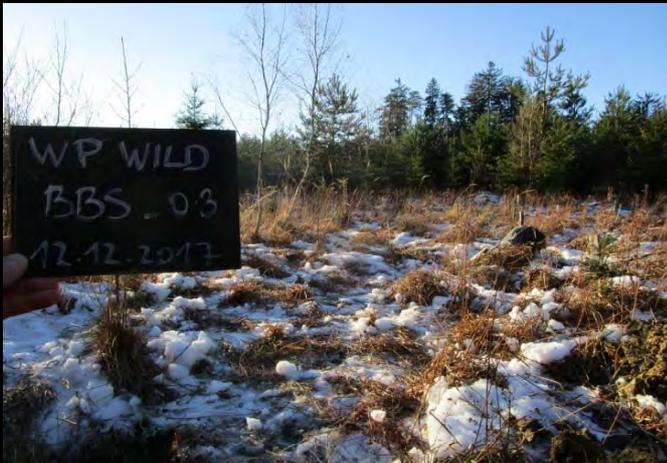
Foto Standort / Anmerkungen

Bodenhydrologische Verhältnisse				
Stauwasser Nassphase überwiegt		Wasserhaushaltsstufen		
		sehr frisch bis feucht		
Vernässungsgrad (aktuell)				
		sehr feucht bis nass, mit Lacken oberflächlich		
Grundwasserstand	kein, Endtiefe Schurf ca. 1,9m

Erosionsneigung: keine
Verdichtungsempfindlichkeit: hoch
Vorverdichtung: keine

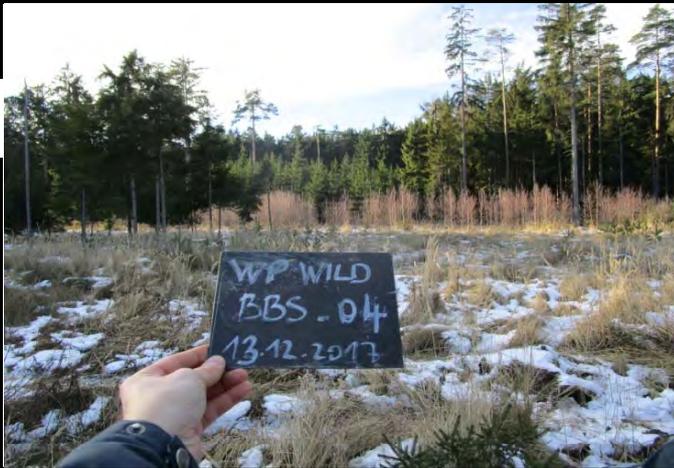
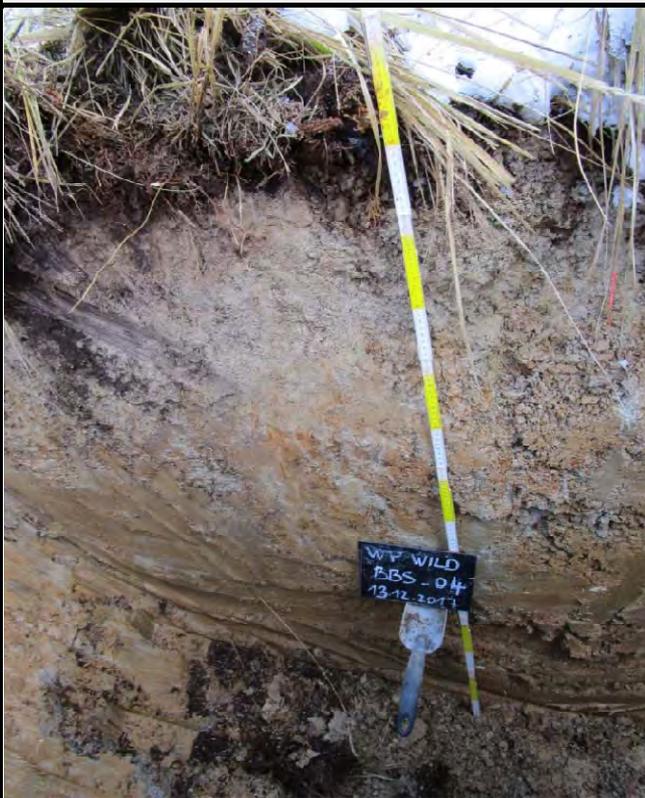
Allgemeine Daten				
Datum der Aufnahme	Aufnahmepunkt	Gst.Nr/ KG	Fotobezeichnung	Aufnahme durch
13.12.2017	BBS 04	915/2; 10011	BBS 04	wpa
Koordinaten	GK M34			
x: -65937,91	y: 397322,48			
Standortbeschreibung				
Geländeform:	flacher Mittelhang			
Kleinrelief	unruhig durch forstliche Bearbeitung (Rodungen)			
Exposition	NO	Hangneigung [°] 2-5		
Vegetation am Standort	Schlägerungsfläche, tw. feuchte Wiese versch. Gräser; Einzelbäume (Fichten), Sukzession: Erlen und Birken			
Bodenbeschaffenheit				
Bodentyp	Pseudogley			
Untergrund gem. Vorerkundung	Dobra-Gneis, granitischer bis granodioritischer Orthogneis, meist mit Amphibolit wechsellagernd (gem. Geologischer Karte 1:50.000)			
Humusform	Moder			
Gründigkeit des Bodens	> 120cm			
Bodenprofil				
Horizontmächtigkeit von - bis (cm)	Bodenart	Farbe	Durchwurzelung	Anmerkung
Of - Oh 0 - 10		10YR 2/1	stark	
P 10 - 30	L	2,5YR 6/1	schwach	
S 30 - 140	sL bis lS	5YR 7/1 mit 7,5YR 5/6	schwach bis 60cm

Bodenhydrologische Verhältnisse		Wasserhaushaltsstufen		
Stauwasser Nassphase überwiegt		frisch bis sehr frisch		
Vernässungsgrad (aktuell)		sehr feucht		
Grundwasserstand	kein, diffuse Schichtwasseraustritte, Endtiefe Schurf ca. 2,4m

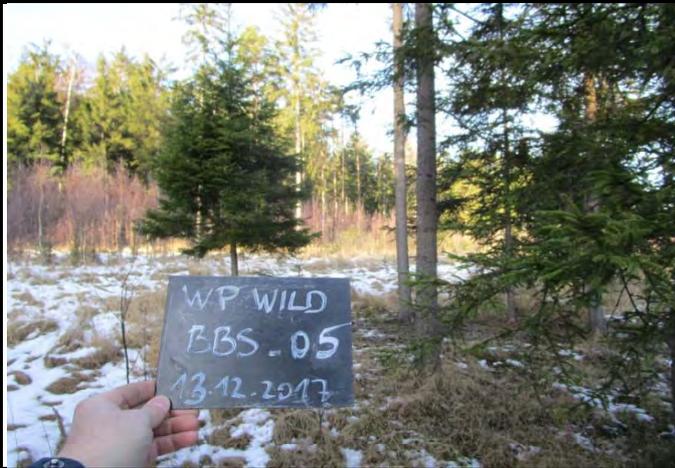
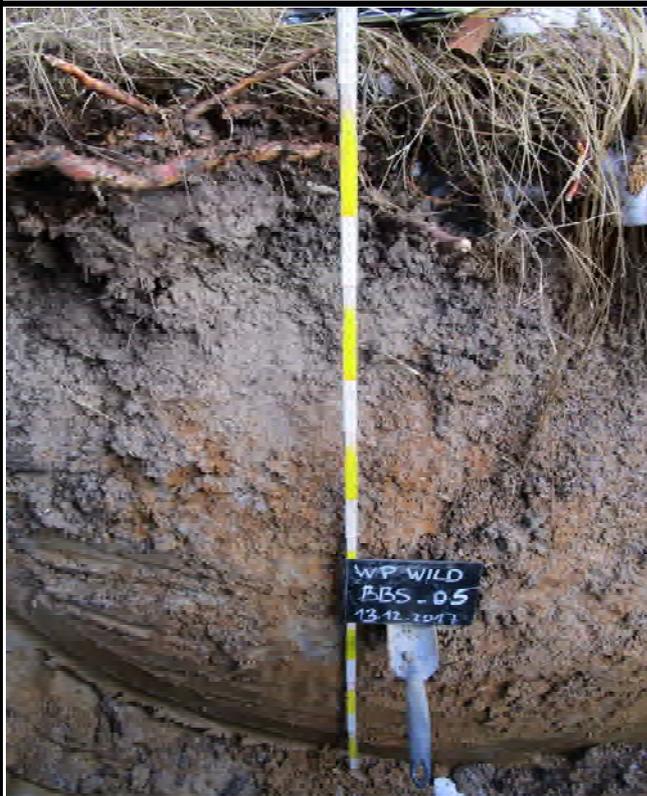
Allgemeine Daten				
Datum der Aufnahme	Aufnahmepunkt	Gst.Nr/ KG	Fotobezeichnung	Aufnahme durch
13.12.2017	BBS 05	916; 10011	BBS 05	wpa
Koordinaten	GK M34			
x: -65965,91	y: 397199,8			
Standortbeschreibung				
Geländeform:	flacher Mittelhang			
Kleinrelief	unruhig durch forstliche Bearbeitung (Rodungen)			
Exposition	NO	Hangneigung [°] 2-5		
Vegetation am Standort	Schlägerungsfläche, tw. feuchte Wiese versch. Gräser; Einzelbäume (Fichten), Sukzession: Erlen und Birken			
Bodenbeschaffenheit				
Bodentyp	Pseudogley			
Untergrund gem. Vorerkundung	Dobra-Gneis, granitischer bis granodioritischer Orthogneis, meist mit Amphibolit wechsellagernd (gem. Geologischer Karte 1:50.000)			
Humusform	Moder			
Gründigkeit des Bodens	> 120cm			
Bodenprofil				
Horizontmächtigkeit von - bis (cm)	Bodenart	Farbe	Durchwurzelung	Anmerkung
Of - Oh 0 - 5		10YR 2/1	stark	
Ah 5 - 20	L	10YR 2/1	schwach	
P 20 -45	sL	2,5YR 6/1	schwach

S 45 - 1,4	sL	5YR 7/1 mit 7,5YR 5/6	keine	
Bodenhydrologische Verhältnisse		Wasserhaushaltsstufen		
Stauwasser Nassphase überwiegt		frisch bis sehr frisch		
Vernässungsgrad (aktuell)		feucht		
Grundwasserstand	kein, Schichtwasseraustritt bei ca. 20cm, Endtiefe Schurf ca. 2,4m

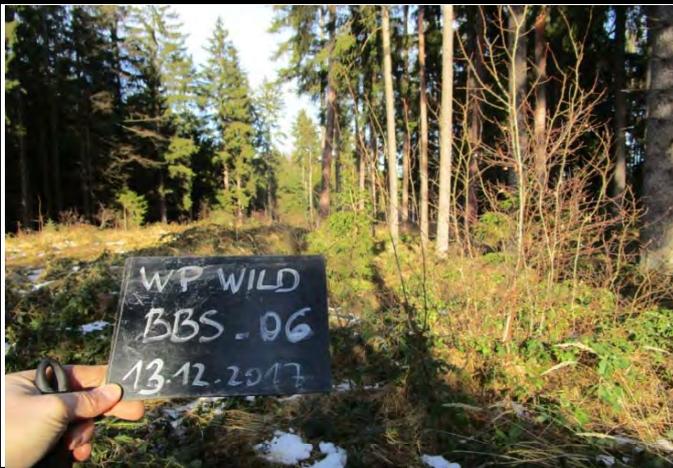
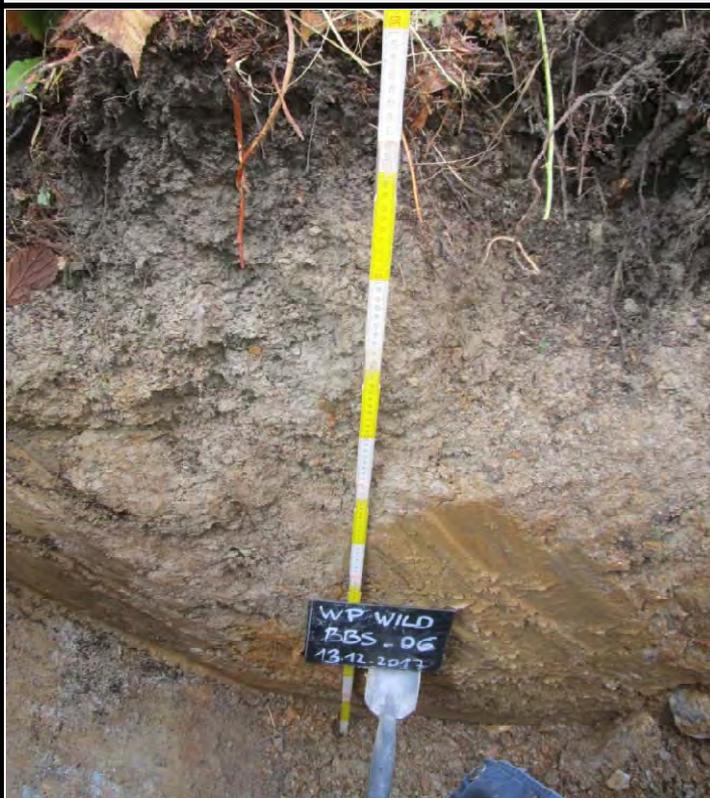
Allgemeine Daten				
Datum der Aufnahme	Aufnahmepunkt	Gst.Nr/ KG	Fotobezeichnung	Aufnahme durch
13.12.2017	BBS 06	916; 10011	BBS 06	wpa
Koordinaten	GK M34			
x: -66019,75	y: 397068,5			
Standortbeschreibung				
Geländeform:	Ebene			
Kleinrelief	unruhig durch forstliche Bearbeitung			
Exposition	eben		Hangneigung [°] 0-2	
Vegetation am Standort	Reste eines Fichtenhochwalds neben Schlägerungsfläche			
Bodenbeschaffenheit				
Bodentyp	Pseudogley			
Untergrund gem. Vorerkundung	Dobra-Gneis, granitischer bis granodioritischer Orthogneis, meist mit Amphibolit wechsellagernd (gem. Geologischer Karte 1:50.000)			
Humusform	Moder			
Gründigkeit des Bodens	60 bis 120cm			
Bodenprofil				
Horizontmächtigkeit von - bis (cm)	Bodenart	Farbe	Durchwurzelung	Anmerkung
Of 0 - 5		10YR 2/1	schwach	
Ah 5- 15	uL	10YR 4/1	schwach	
P 15 -80	sL	2,5YR 6/1	schwach bis 60cm	
S 80 - 120	sL	5Y 7/1 mit 7,5YR 5/8	keine	
Bodenhydrologische Verhältnisse		Wasserhaushaltsstufen

Stauwasser, Trocken- und Nassphase gleich		frisch bis sehr frisch		
Vernässungsgrad (aktuell)		feucht bis sehr feucht		
Grundwasserstand	kein, diffuse Schichtwasseraustritte bei ca. 80-130cm, Endtiefe Schurf ca. 1,9m

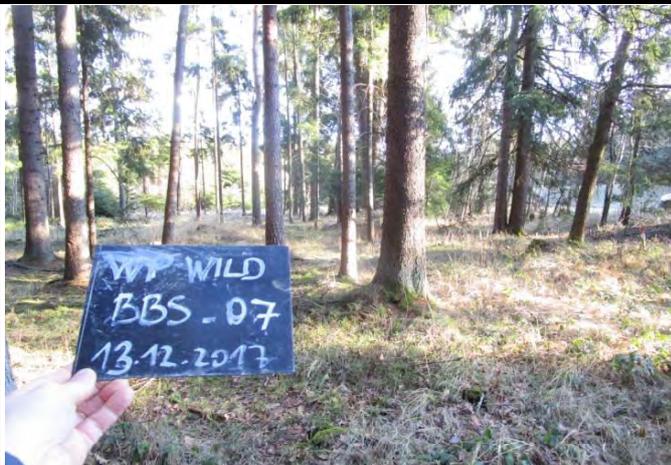
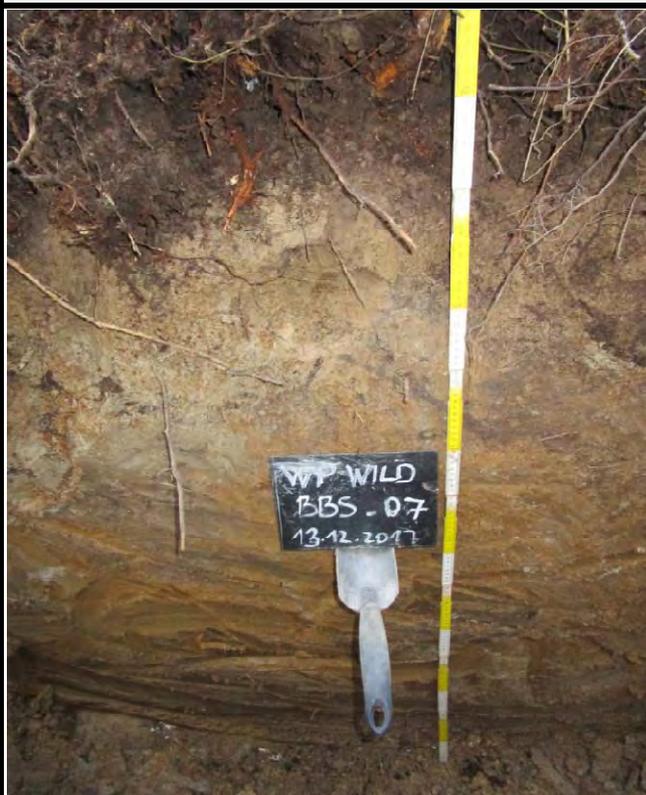
Allgemeine Daten				
Datum der Aufnahme	Aufnahmepunkt	Gst.Nr/ KG	Fotobezeichnung	Aufnahme durch
13.12.2017	BBS 07	935; 10011	BBS 07	wpa
Koordinaten	GK M34			
x: -65637,46	y: 396935,4			
Standortbeschreibung				
Geländeform:	Ebene			
Kleinrelief	unruhig durch forstliche Bearbeitung			
Exposition	eben		Hangneigung [°] 0-2	
Vegetation am Standort	Fichtenhochwald, Moos u. Heidelbeeren in Krautschicht, einzelne Brombeeren			
Bodenbeschaffenheit				
Bodentyp	Pseudogley			
Untergrund gem. Vorerkundung	Dobra-Gneis, granitischer bis granodioritischer Orthogneis, meist mit Amphibolit wechsellagernd (gem. Geologischer Karte 1:50.000)			
Humusform	Moder			
Gründigkeit des Bodens	> 120cm			
Bodenprofil				
Horizontmächtigkeit von - bis (cm)	Bodenart	Farbe	Durchwurzelung	Anmerkung
Of-Oh 0 - 5			stark	
A 5 - 20	U	7,5YR 3/1	schwach	
P 20 - 50	sL	10YR 5/4	schwach	
Gor 50 -130	sL	5Y 7/1 mit 7,5YR 5/8	schwach bis 60cm	
Bodenhydrologische Verhältnisse	Wasserhaushaltsstufen

Stauwasser, Trockenphase überwiegt	mäßig frisch bis frisch			
Vernässungsgrad (aktuell)	feucht			
Grundwasserstand	kein, Endtiefe Schurf ca. 1,9m

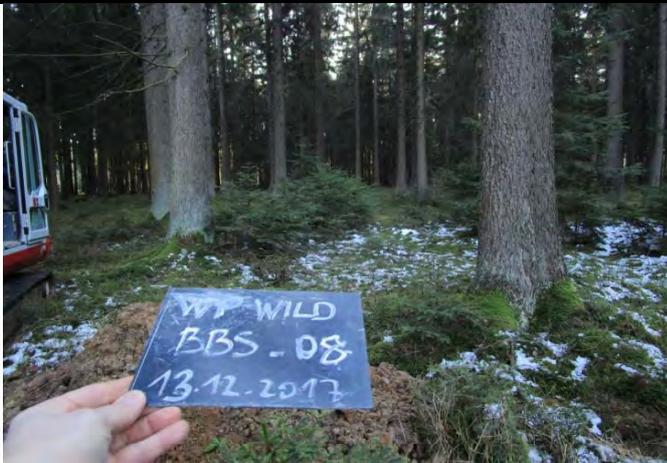
Foto Standort / Anmerkungen

Stauwasser, Trockenphase überwiegt		Wasserhaushaltsstufen mäßig frisch bis frisch		
Vernässungsgrad (aktuell)				
		feucht		
Grundwasserstand	kein, Endtiefe Schurf ca. 2,0m

Erosionsneigung: gering
Verdichtungsempfindlichkeit: mittel
Vorverdichtung: keine

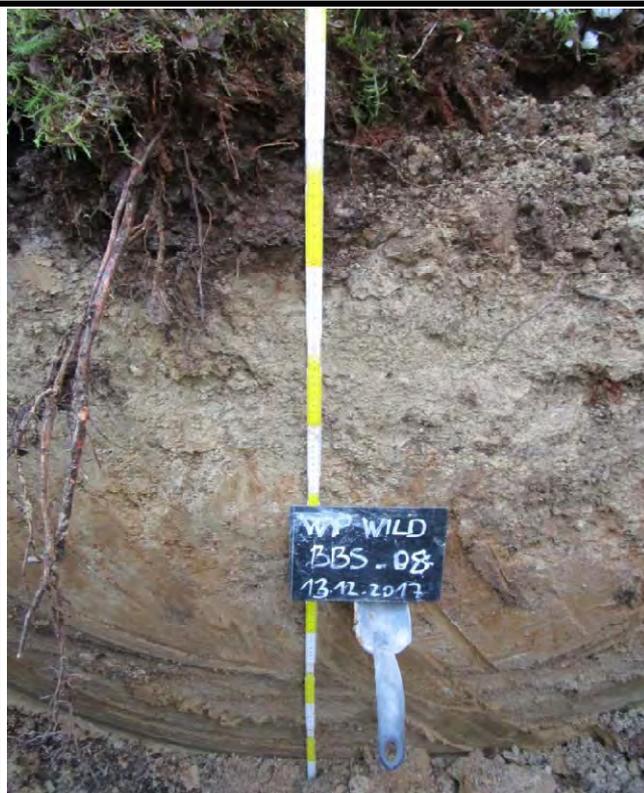
Foto Profil

Allgemeine Daten				
Datum der Aufnahme	Aufnahmepunkt	Gst.Nr/ KG	Fotobezeichnung	Aufnahme durch
13.12.2017	BBS 08	935; 10011	BBS 08	wpa
Koordinaten	GK M34			
x: -65581,79	y: 397085,15			
Standortbeschreibung				
Geländeform:	flacher Oberhang			
Kleinrelief	unruhig durch forstliche Bearbeitung			
Exposition	NO	Hangneigung [°] 2-5		
Vegetation am Standort	Fichtenhochwald, Moos u. Heidelbeeren in Krautschicht, einzelne junge Birken			
Bodenbeschaffenheit				
Bodentyp	Pseudogley			
Untergrund gem. Vorerkundung	Dobra-Gneis, granitischer bis granodioritischer Orthogneis, meist mit Amphibolit wechsellagernd (gem. Geologischer Karte 1:50.000)			
Humusform	Moder			
Gründigkeit des Bodens	> 120cm			
Bodenprofil				
Horizontmächtigkeit von - bis (cm)	Bodenart	Farbe	Durchwurzelung	Anmerkung
Ol - OhAh 0 -10	L	10YR 4/2	stark	
Bg 10 - 50	sL	10YR 5/2 bis 5/3	schwach	
S 50 - 130	L	2,5YR 5/2 mit 7,5YR 4/6	keine	
Bodenhydrologische Verhältnisse

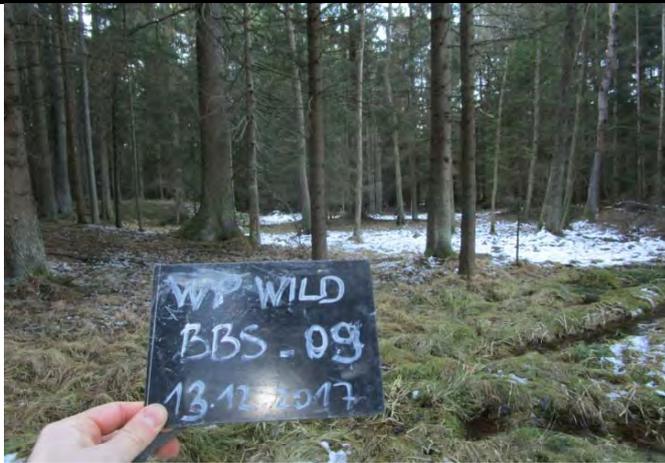
Foto Standort / Anmerkungen

Hangwasseraustritt/ Oberflächenzufluss	feucht bis naß			
Stauwasser Nassphase überwiegt				
Vernässungsgrad (aktuell)	sehr feucht bis nass			
Grundwasserstand	kein, oberhalb Quellaustritte, oberflächlich Wasserabfluss und Wasserlacken besonders in Fahrspuren, Endtiefe Schurf ca. 1,9m

Erosionsneigung: keine
Verdichtungsempfindlichkeit: sehr hoch
Vorverdichtung: flächig keine, Fahrspuren vorhanden

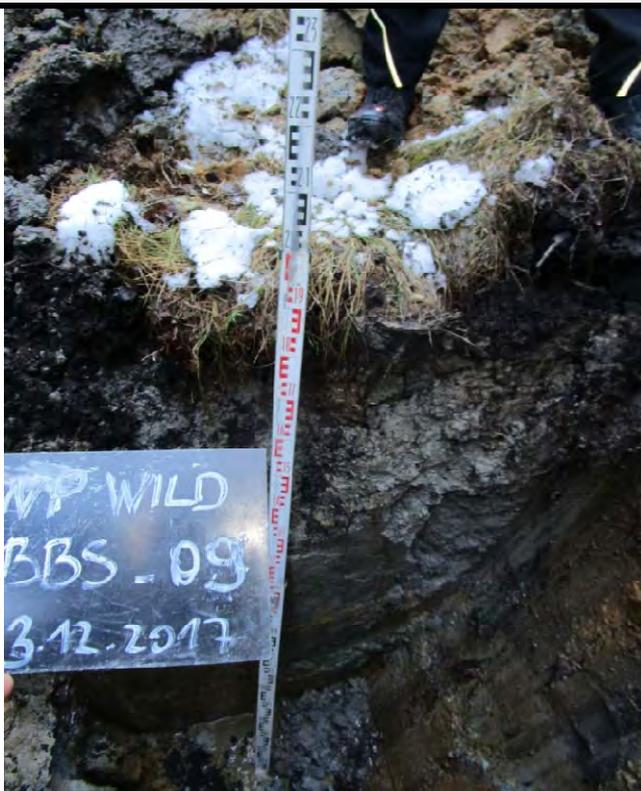
Foto Profil

Allgemeine Daten				
Datum der Aufnahme	Aufnahmepunkt	Gst.Nr/ KG	Fotobezeichnung	Aufnahme durch
13.12.2017	BBS 09	935; 10011	BBS 09	wpa
Koordinaten	GK M34			
x: -65532,55	y: 397217,15			
Standortbeschreibung				
Geländeform:	sehr flacher Unterhang im Übergang zur Ausstufe neben Gerinne			
Kleinrelief	unruhig durch forstliche Bewirtschaftung			
Exposition	NO	Hangneigung [°] 0-2		
Vegetation am Standort	Fichten , Erlen			
Bodenbeschaffenheit				
Bodentyp	Hangpseudogley			
Untergrund gem. Vorerkundung	Dobra-Gneis, granitischer bis granodioritischer Orthogneis, meist mit Amphibolit wechsellagernd (gem. Geologischer Karte 1:50.000)			
Humusform	Feuchtmull			
Gründigkeit des Bodens	> 120cm			
Bodenprofil				
Horizontmächtigkeit von - bis (cm)	Bodenart	Farbe	Durchwurzelung	Anmerkung
Oh bis Ah 0 - 10			stark	
P 10 - 130	L	5YR 5/1	keine	
S 130 - 190	sU	5YR 5/1 mit 7,5YR 4/6	keine	
Bodenhydrologische Verhältnisse	Wasserhaushaltsstufen

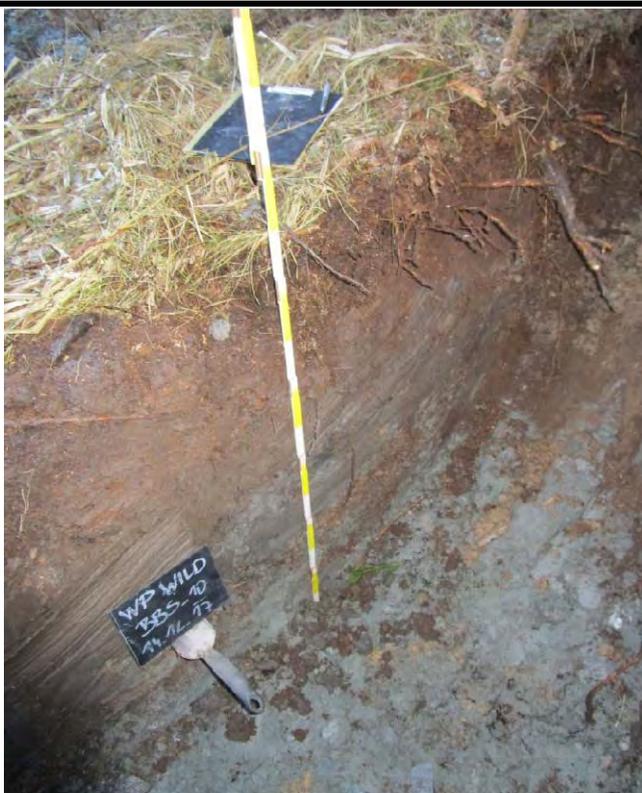
Foto Profil

Allgemeine Daten				
Datum der Aufnahme	Aufnahmepunkt	Gst.Nr/ KG	Fotobezeichnung	Aufnahme durch
14.12.2017	BBS 10	935; 10011	BBS 10	wpa
Koordinaten	GK M34			
x: -65506,52	y: 397279,26			
Standortbeschreibung				
Geländeform:	Ebene, Austufe neben Gerinne			
Kleinrelief	Rinnen/ Gräben			
Exposition	eben	Hangneigung [°] 0-2		
Vegetation am Standort	Erlen (-bruchwald) neben Gerinne, Wiese, randlich Fichten			
Bodenbeschaffenheit				
Bodentyp	Gley			
Untergrund gem. Vorerkundung	Quartäre Bedeckung (Anmoorige Böden, Aulehm, Schwemmsand, Böden i.a., örtlich mit Geröllen (gem. Geologischer Karte 1:50.000)			
Humusform	Feuchtmoder			
Gründigkeit des Bodens	60 bis 120cm			
Bodenprofil				
Horizontmächtigkeit von - bis (cm)	Bodenart	Farbe	Durchwurzelung	Anmerkung
Of 0 - 5			stark	
Oh bis Ahg 5 -25	U	10YR 2/2	mittel	
Gr 25 -110	S, uS Wechsellager-ung nach unten Grus bis Blöcke	GLEY1 5/N	schwach bis 50cm	
Bodenhydrologische Verhältnisse	Wasserhaushaltsstufen

Grundwasser	naß			
Stauwasser Nassphase überwiegt				
Vernässungsgrad (aktuell)	sehr feucht bis nass			
Grundwasserstand	ab 1,1m leichter diffuser Schichtwasserzustrom, bei ca. 1,3m Grundwasser; Endtiefe Schurf ca. 3m

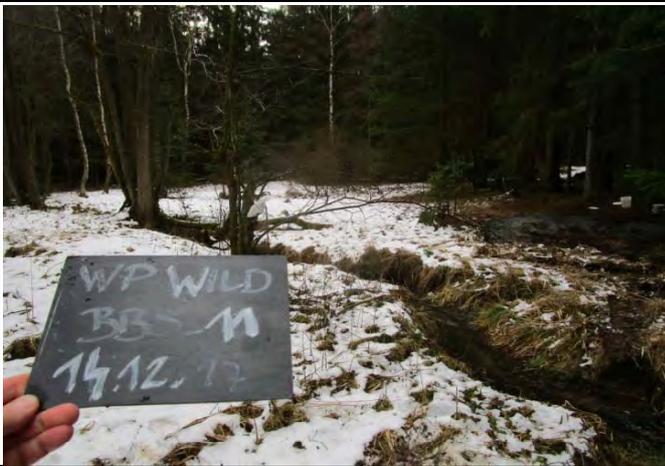
Foto Standort / Anmerkungen

Allgemeine Daten				
Datum der Aufnahme	Aufnahmepunkt	Gst.Nr/ KG	Fotobezeichnung	Aufnahme durch
14.12.2017	BBS 11	840; 10011	BBS 11	wpa
Koordinaten	GK M34			
x: -65497,04	y: 397293,15			
Standortbeschreibung				
Geländeform:	Ebene, Austufe neben Gerinne			
Kleinrelief	Rinnen/ Gräben			
Exposition	eben	Hangneigung [°] 0-2		
Vegetation am Standort	Erlen (-bruchwald) neben Gerinne, Wiese, randlich Fichten			
Bodenbeschaffenheit				
Bodentyp	Gley			
Untergrund gem. Vorerkundung	Quartäre Bedeckung (Anmoorige Böden, Aulehm, Schwemmsand, Böden i.a., örtlich mit Geröllen (gem. Geologischer Karte 1:50.000)			
Humusform	Feuchtmoder			
Gründigkeit des Bodens	60 bis 120cm			
Bodenprofil				
Horizontmächtigkeit von - bis (cm)	Bodenart	Farbe	Durchwurzelung	Anmerkung
Of 0 -5				
Oh bis Ahg 5 -20	U	10YR 2/2	schwach	
Gor 20 - 50	uS	GLEY1 5/N mit 5YR 4/8	schwach	
Gr 50 -110	S; nach unten Grus bis Blöcke	GLEY1 4/N	keine	
Bodenhydrologische Verhältnisse	Wasserhaushaltsstufen

Grundwasser	naß			
Stauwasser Nassphase überwiegt				
Vernässungsgrad (aktuell)	sehr feucht bis nass			
Grundwasserstand	bei ca. 1,3m Grundwasser; Endtiefe Schurf ca. 2,4m

Erosionsneigung: keine
Verdichtungsempfindlichkeit: sehr hoch
Vorverdichtung: keine

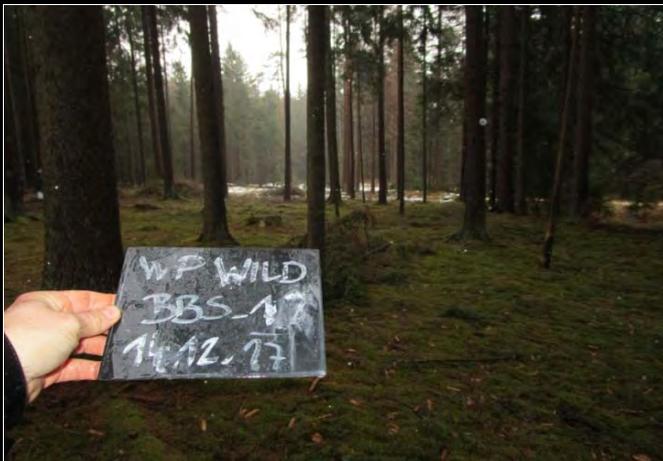
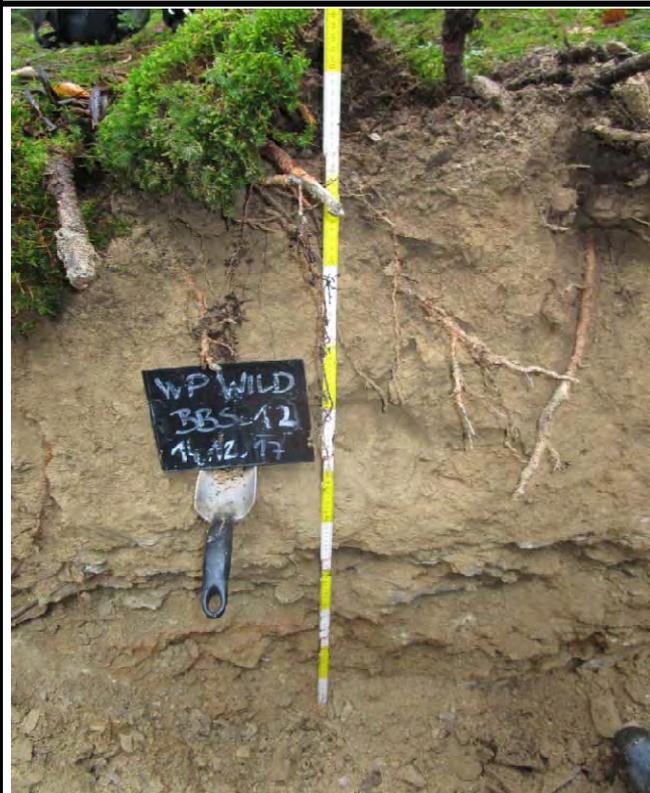
Foto Standort / Anmerkungen

Erosionsneigung: mittel
Verdichtungsempfindlichkeit: gering
Vorverdichtung: keine

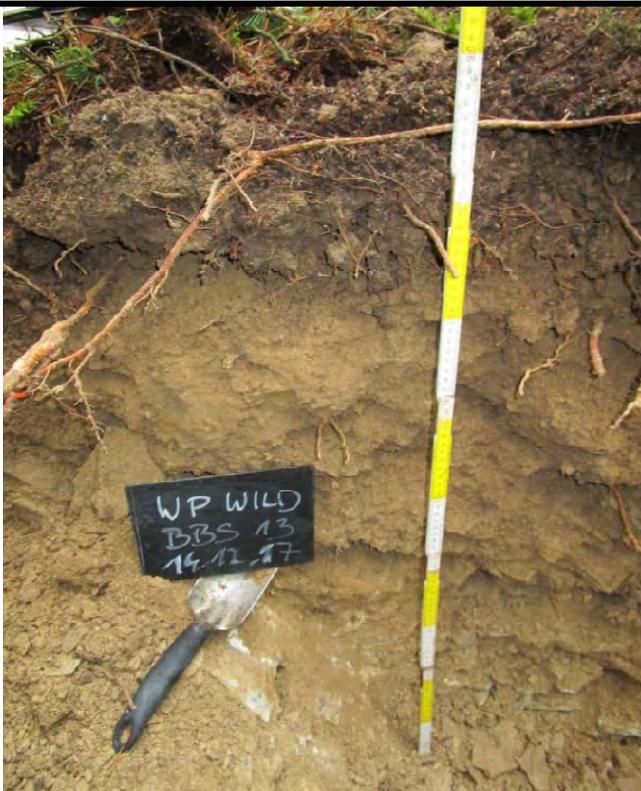
Foto Profil

Allgemeine Daten				
Datum der Aufnahme	Aufnahmepunkt	Gst.Nr/ KG	Fotobezeichnung	Aufnahme durch
14.12.2017	BBS 13	836; 10011	BBS 13	wpa
Koordinaten	GK M34			
x: -65464,89	y: 397531,28			
Standortbeschreibung				
Geländeform:	flacher Oberhang			
Kleinrelief	unruhig durch forstliche Bearbeitung			
Exposition	SW	Hangneigung [°] 2-5		
Vegetation am Standort	Fichtenhochwald			
Bodenbeschaffenheit				
Bodentyp	Felsbraunerde			
Untergrund gem. Vorerkundung	Dobra-Gneis, granitischer bis granodioritischer Orthogneis, meist mit Amphibolit wechsellagernd (gem. Geologischer Karte 1:50.000)			
Humusform	Mull			
Gründigkeit des Bodens	15 bis 30cm			
Bodenprofil				
Horizontmächtigkeit von - bis (cm)	Bodenart	Farbe	Durchwurzelung	Anmerkung
Olof 0 - 5			stark	
Ah 5 - 10	uS	10YR 5/4	schwach	
Bv 10 - 30	S	10YR 6/4	schwach	
Cv ab 30	S	10YR 6/4	keine	
Bodenhydrologische Verhältnisse	Wasserhaushaltsstufen			
Oberflächenabfluss	mäßige frisch

wie BBS 12

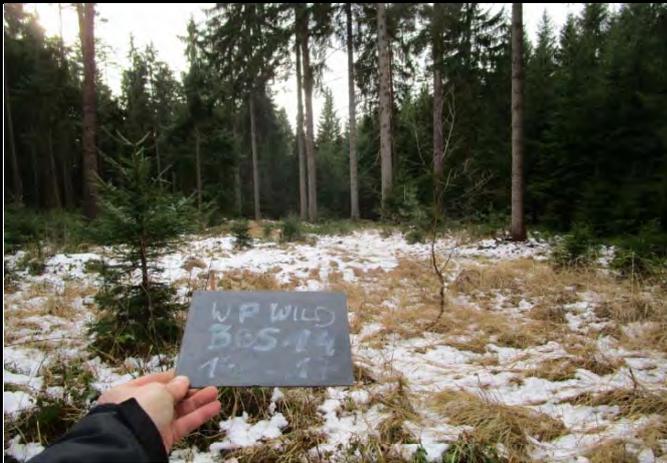
Foto Standort / Anmerkungen

Allgemeine Daten				
Datum der Aufnahme	Aufnahmepunkt	Gst.Nr/ KG	Fotobezeichnung	Aufnahme durch
14.12.2017	BBS 14	841/2 ; 10011	BBS 14	wpa
Koordinaten	GK M34			
x: -65498,9	y: 397586,37			
Standortbeschreibung				
Geländeform:	Rücken			
Kleinrelief	unruhig durch forstliche Bearbeitung			
Exposition	eben		Hangneigung [°] 0-2	
Vegetation am Standort	Lichtung, Gräser, Fichten aus Naturverjüngung und einzelne junge Birken			
Bodenbeschaffenheit				
Bodentyp	Braunerde			
Untergrund gem. Vorerkundung	Dobra-Gneis, granitischer bis granodioritischer Orthogneis, meist mit Amphibolit wechsellagernd (gem. Geologischer Karte 1:50.000)			
Humusform	Mull			
Gründigkeit des Bodens	60 bis 120cm			
Bodenprofil				
Horizontmächtigkeit von - bis (cm)	Bodenart	Farbe	Durchwurzelung	Anmerkung
Of - Ai 0 - 10	U	10YR 3/2	stark	
Bv 10 - 30	IS	10YR 5/6	mittel	
BvCv 30 - 90	S bis IS	10YR 6/4	mittel bis ca. 60cm	
Cv ab 90	S, tw. tonig verwittert	10YR 6/4	keine

Bodenhydrologische Verhältnisse	Wasserhaushaltsstufen			
normale Sickerwasserversorgung	mäßig frisch			
Vernässungsgrad (aktuell)	schwach feucht			
Grundwasserstand	kein, Endtiefe Schurf ca. 1,8m

Erosionsneigung: keine
Verdichtungsempfindlichkeit: mittel
Vorverdichtung: keine

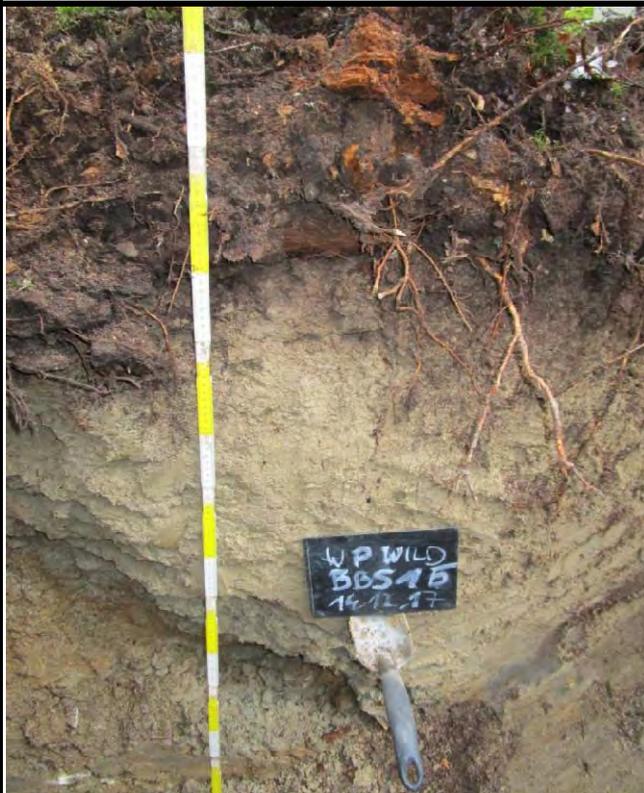
Foto Profil

Allgemeine Daten				
Datum der Aufnahme	Aufnahmepunkt	Gst.Nr/ KG	Fotobezeichnung	Aufnahme durch
14.12.2017	BBS 15	842/2; 10011	BBS 15	wpa
Koordinaten	GK M34			
x: -65512,21	y: 397739,48			
Standortbeschreibung				
Geländeform:	Rücken			
Kleinrelief	unruhig durch forstliche Bearbeitung			
Exposition	eben		Hangneigung [°] 0-2	
Vegetation am Standort	Fichtenhochwald, kleine Lichtung			
Bodenbeschaffenheit				
Bodentyp	Braunerde			
Untergrund gem. Vorerkundung	Dobra-Gneis, granitischer bis granodioritischer Orthogneis, meist mit Amphibolit wechsellagernd (gem. Geologischer Karte 1:50.000)			
Humusform	Moder			
Gründigkeit des Bodens	60 bis 120cm			
Bodenprofil				
Horizontmächtigkeit von - bis (cm)	Bodenart	Farbe	Durchwurzelung	Anmerkung
Ol-Oh 0 - 10			stark	
Ai 10 - 20	sL, sU	10YR 3/2	mittel	
Bv(g) 20 - 80	sL, IS	10YR 6/3	schwach	
BvCv 80 - 130	S, tS	10YR 6/3	schwach	
C ab 130				
Bodenhydrologische Verhältnisse	Wasserhaushaltsstufen

normale Sickerwasserversorgung	mäßig frisch			
Vernässungsgrad (aktuell)	schwach feucht			
Grundwasserstand	kein, Endtiefe Schurf ca. 1,5m

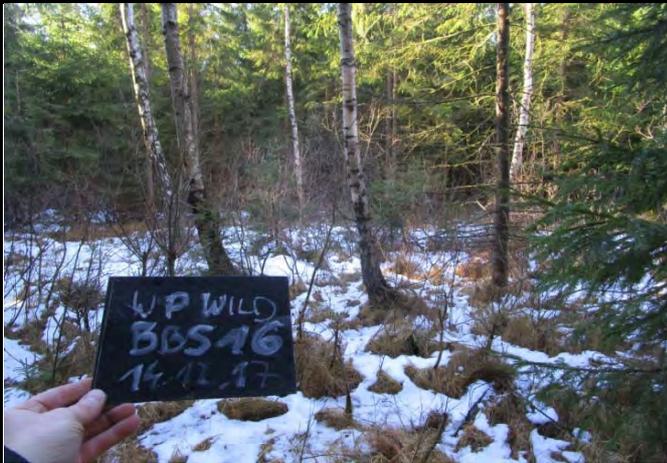
Foto Standort / Anmerkungen

Vernässungsgrad (aktuell): im oberen Bereich sehr feucht bis nass				
Grundwasserstand	kein, bei ca. 0,2m Schicht- bzw. Sickerwasser; Endtiefe Schurf ca. 1,6m

Erosionsneigung: keine
Verdichtungsempfindlichkeit: hoch
Vorverdichtung: keine

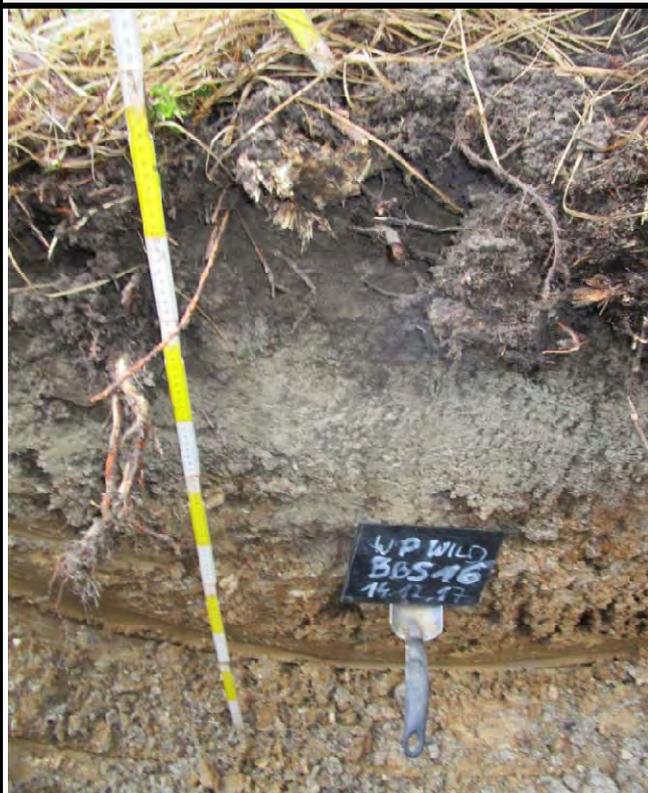
Foto Profil

Allgemeine Daten				
Datum der Aufnahme	Aufnahmepunkt	Gst.Nr/ KG	Fotobezeichnung	Aufnahme durch
14.12.2017	BBS 16	847/2; 10011	BBS 16	wpa
Koordinaten	GK M34			
x: -65515,58	y: 397898,62			
Standortbeschreibung				
Geländeform:	Rücken			
Kleinrelief	unruhig durch forstliche Bearbeitung			
Exposition	eben	Hangneigung [°] 0-2		
Vegetation am Standort	Fichten, Birken, Standort nahe Forststraße			
Bodenbeschaffenheit				
Bodentyp	Pseudogley			
Untergrund gem. Vorerkundung	Paragneis (gem. Geologischer Karte 1:50.000)			
Humusform	Mull			
Gründigkeit des Bodens	60 bis 120cm			
Bodenprofil				
Horizontmächtigkeit von - bis (cm)	Bodenart	Farbe	Durchwurzelung	Anmerkung
Of 0 - 5		10YR 3/2	stark	
Ah 5 - 20	L	10YR 3/2	schwach	
S 20 - 50	uL, sU	GLE1 6/N	schwach bis 50cm	
P 50 - 130	sT	10YR 6/1 mit 10YR 5/6	keine	
Bodenhydrologische Verhältnisse	Wasserhaushaltsstufen			
Stauwasser, Trocken- und Nassphase gleich	frisch bis sehr frisch

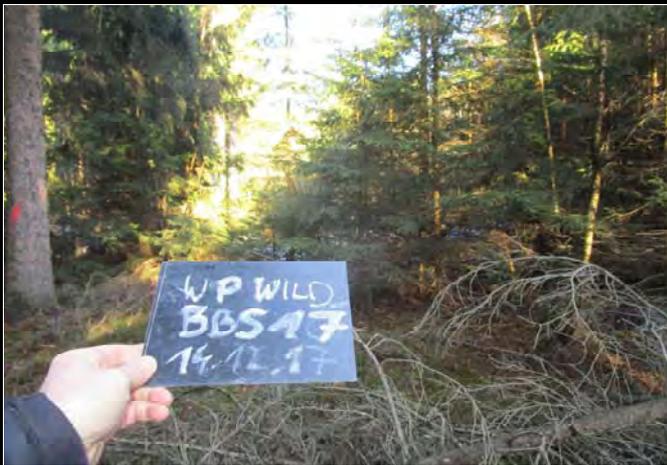
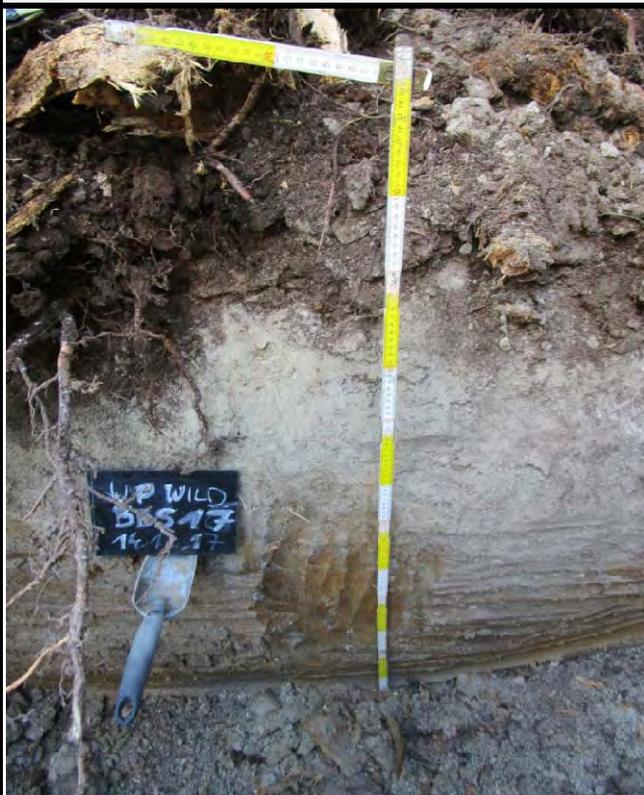
Foto Standort / Anmerkungen

Erosionsneigung: gering
Verdichtungsempfindlichkeit: mittel
Vorverdichtung: keine

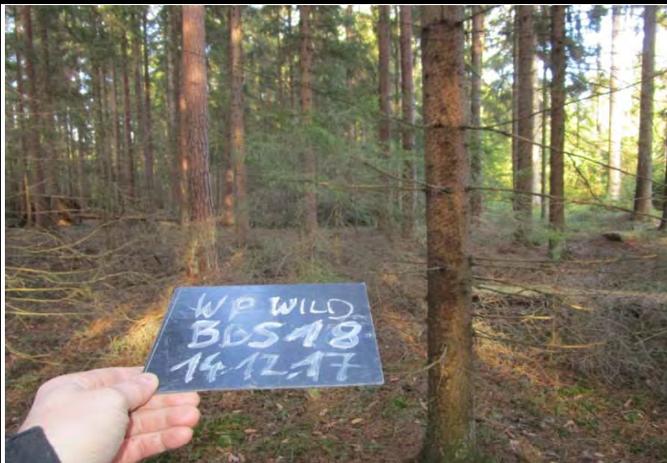
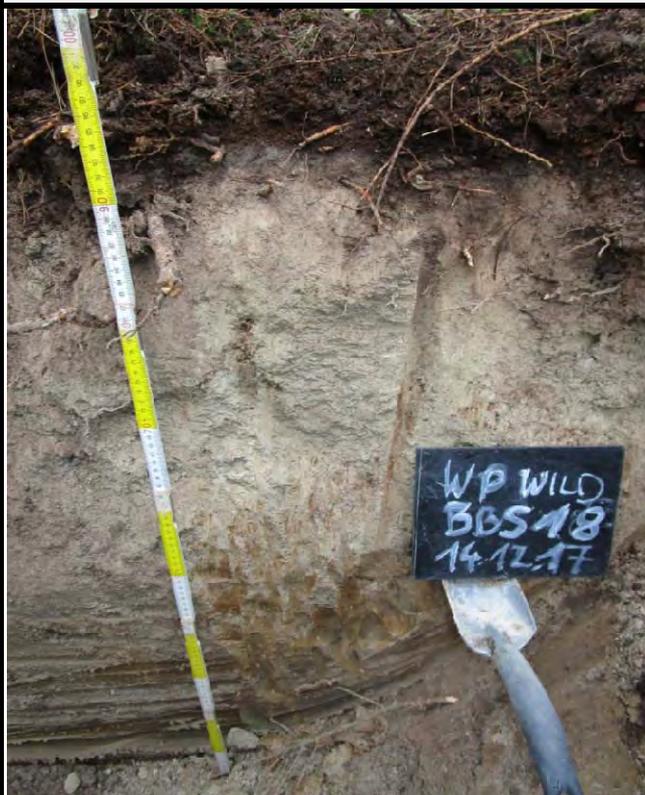
Foto Standort / Anmerkungen

Allgemeine Daten				
Datum der Aufnahme	Aufnahmepunkt	Gst.Nr/ KG	Fotobezeichnung	Aufnahme durch
14.12.2017	BBS 18	860/1; 10011	BBS 18	wpa
Koordinaten	GK M34			
x: -65549,64	y: 398136,14			
Standortbeschreibung				
Geländeform:	Rücken			
Kleinrelief	unruhig durch forstliche Bearbeitung			
Exposition	eben		Hangneigung [°] 0-2	
Vegetation am Standort	Fichtenhochwald			
Bodenbeschaffenheit				
Bodentyp	Pseudogley			
Untergrund gem. Vorerkundung	Paragneis (gem. Geologischer Karte 1:50.000)			
Humusform	Moder			
Gründigkeit des Bodens	> 120cm			
Bodenprofil				
Horizontmächtigkeit von - bis (cm)	Bodenart	Farbe	Durchwurzelung	Anmerkung
Ol-Oh 0 - 5			stark	
Ai 5 - 10	U	10YR 2/2	schwach	
P 10 - 40	U bis sU	10YR 7/2	keine	
S 40 - 100	L	10YR 5/2 mit 10YR 4/6	keine	
Bodenhydrologische Verhältnisse	Wasserhaushaltsstufen			
Stauwasser, Trocken- und Nassphase gleich	frisch bis sehr frisch			
Vernässungsgrad (aktuell)		schwach feucht

Erosionsneigung: gering
Verdichtungsempfindlichkeit: mittel
Vorverdichtung: keine

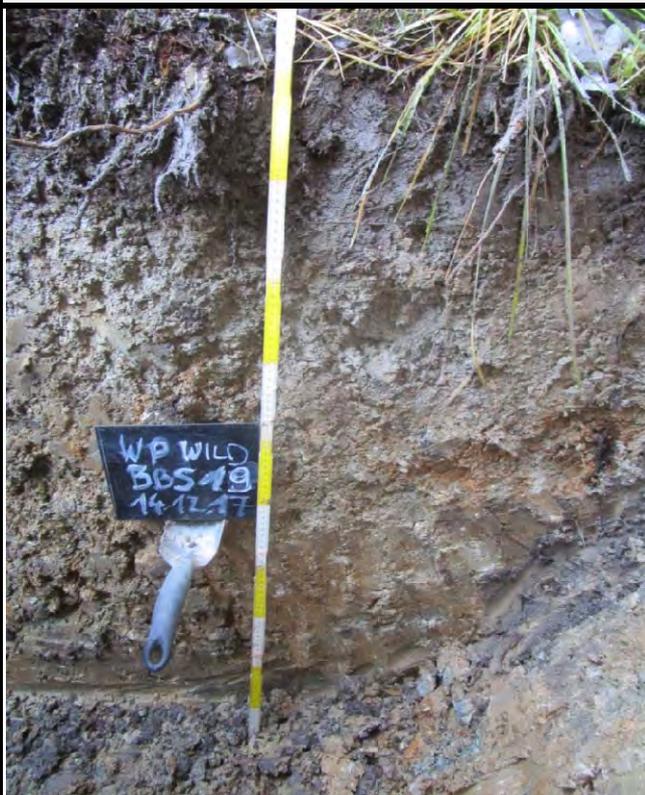
Foto Profil

Allgemeine Daten				
Datum der Aufnahme	Aufnahmepunkt	Gst.Nr/ KG	Fotobezeichnung	Aufnahme durch
14.12.2017	BBS 19	877/2; 10011	BBS 19	wpa
Koordinaten	GK M34			
x: -65710,31	y: 398053,9			
Standortbeschreibung				
Geländeform:	Rücken			
Kleinrelief	unruhig durch forstliche Bearbeitung			
Exposition	eben	Hangneigung [°] 0-2		
Vegetation am Standort	Fichtejungwald neben Forststraße, einzelne Birken			
Bodenbeschaffenheit				
Bodentyp	Pseudogley			
Untergrund gem. Vorerkundung	Paragneis (gem. Geologischer Karte 1:50.000)			
Humusform	Moder			
Gründigkeit des Bodens	60 bis 120cm			
Bodenprofil				
Horizontmächtigkeit von - bis (cm)	Bodenart	Farbe	Durchwurzelung	Anmerkung
Ah 0 - 10	sU	10YR 3/2	stark	
P 10 - 35	IS	5Y 6/1	schwach	
S 35 - 110	sL bis tS	10YR 5/4	keine	
Bodenhydrologische Verhältnisse		Wasserhaushaltsstufen		
Stauwasser Nassphase überwiegt		sehr frisch bis feucht		
Vernässungsgrad (aktuell)		feucht; im oberen Bereich sehr feucht bis nass

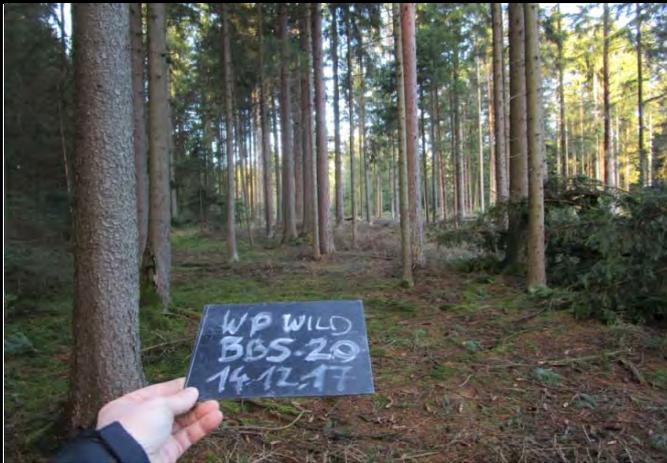
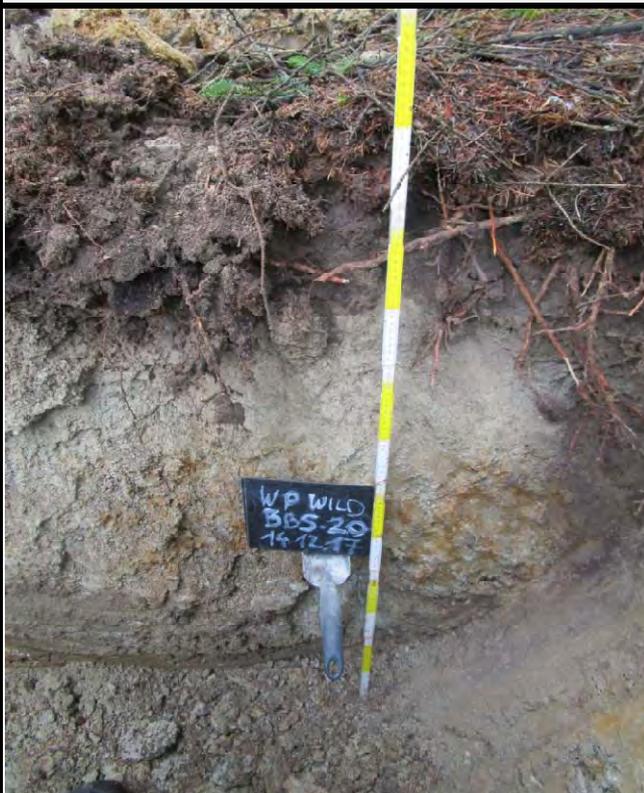
Foto Standort / Anmerkungen

Allgemeine Daten				
Datum der Aufnahme	Aufnahmepunkt	Gst.Nr/ KG	Fotobezeichnung	Aufnahme durch
14.12.2017	BBS 20	889/2; 10011	BBS 20	wpa
Koordinaten	GK M34			
x: -65853,05	y: 397986,14			
Standortbeschreibung				
Geländeform:	Rücken			
Kleinrelief	unruhig durch forstliche Bearbeitung			
Exposition	eben	Hangneigung [°] 0-2		
Vegetation am Standort	Fichtenhochwald			
Bodenbeschaffenheit				
Bodentyp	Pseudogley			
Untergrund gem. Vorerkundung	Paragneis (gem. Geologischer Karte 1:50.000)			
Humusform	Moder			
Gründigkeit des Bodens	> 120cm			
Bodenprofil				
Horizontmächtigkeit von - bis (cm)	Bodenart	Farbe	Durchwurzelung	Anmerkung
Ol-Oh 0 - 5			stark	
Ah 5 - 20	uS	7,5YR 3/2	schwach	
S 20 - 50	S	10YR 6/2	keine	
P 50 -110	IS	10YR 7/2 mit 10YR 4/6	keine	
Bodenhydrologische Verhältnisse	Wasserhaushaltsstufen			
Stauwasser, Trockenphase überwiegt	mäßig frisch bis frisch			
Vernässungsgrad (aktuell)	schwach feucht			
Grundwasserstand	kein, Endtiefe Schurf ca. 2,0m

Erosionsneigung: gering
Verdichtungsempfindlichkeit: mittel
Vorverdichtung: keine

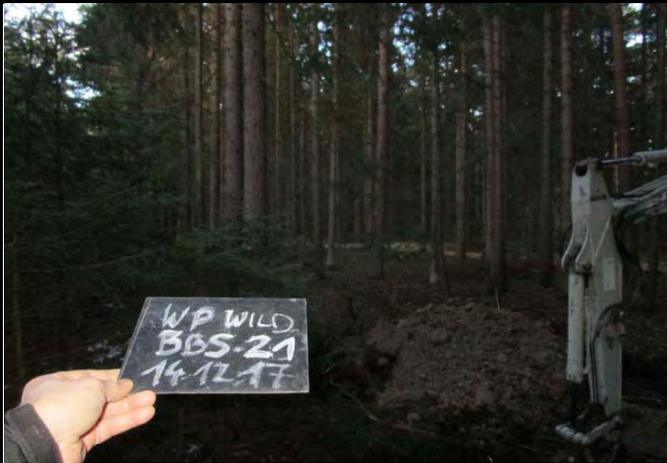
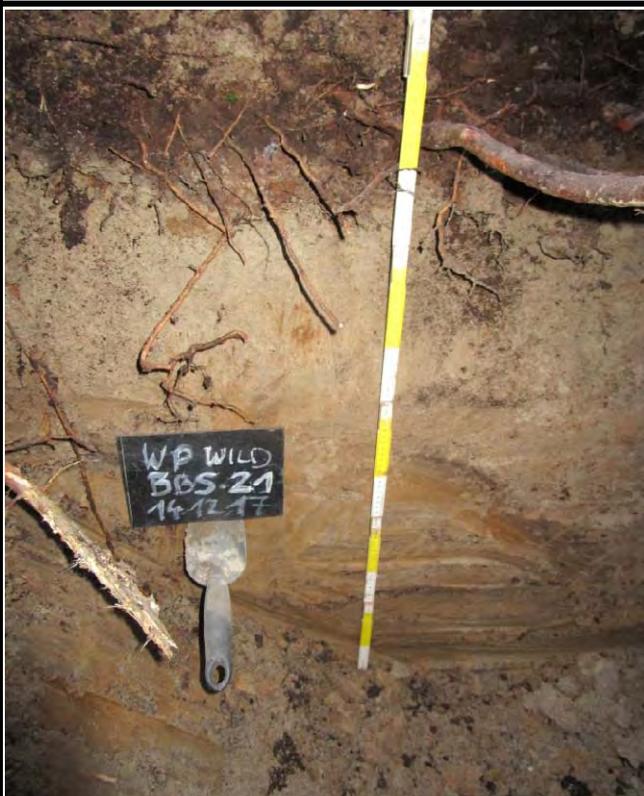
Foto Standort / Anmerkungen

Allgemeine Daten				
Datum der Aufnahme	Aufnahmepunkt	Gst.Nr/ KG	Fotobezeichnung	Aufnahme durch
14.12.2017	BBS 21	860/1; 10011	BBS 21	wpa
Koordinaten	GK M34			
x: -65554,86	y: 398225,47			
Standortbeschreibung				
Geländeform:	Rücken			
Kleinrelief	unruhig durch forstliche Bearbeitung			
Exposition	eben	Hangneigung [°] 0-2		
Vegetation am Standort	Fichtenhochwald			
Bodenbeschaffenheit				
Bodentyp	Pseudogley			
Untergrund gem. Vorerkundung	Paragneis (gem. Geologischer Karte 1:50.000)			
Humusform	Moder			
Gründigkeit des Bodens	60 bis 120cm			
Bodenprofil				
Horizontmächtigkeit von - bis (cm)	Bodenart	Farbe	Durchwurzelung	Anmerkung
Oh -Ai 0 - 10	sU	10YR 2/1	stark	
P 10 - 30	S bis uS	10YR 6/1	schwach	
S 30 - 100	L	10YR 4/2 mit 10YR 4/6	schwach	
Bodenhydrologische Verhältnisse				
Stauwasser, Trockenphase überwiegt		Wasserhaushaltsstufen mäßig frisch bis frisch		
Vernässungsgrad (aktuell)				
		schwach feucht

Erosionsneigung: gering
Verdichtungsempfindlichkeit: mittel
Vorverdichtung: keine

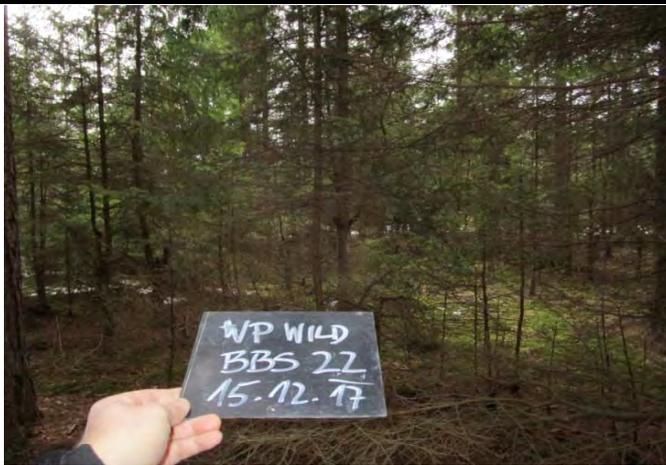
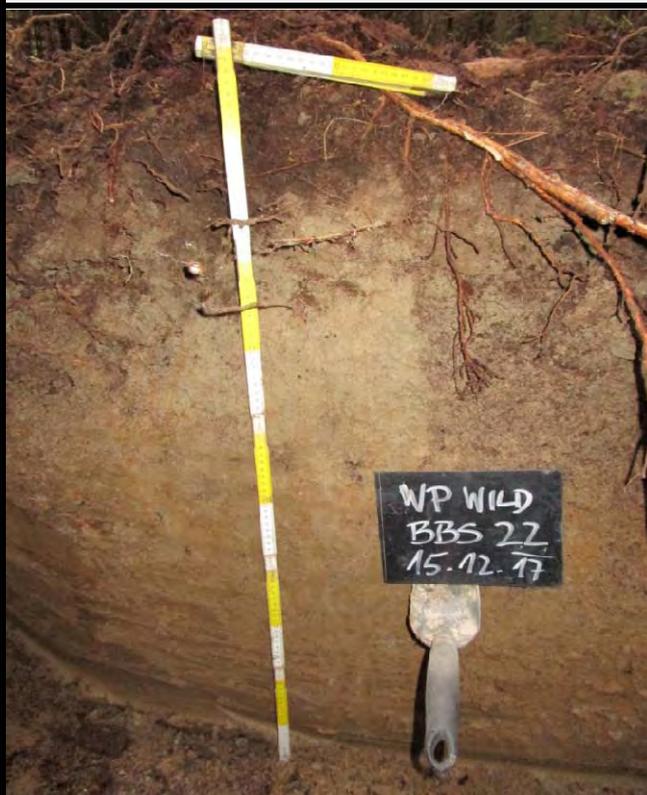
Foto Standort / Anmerkungen

Allgemeine Daten				
Datum der Aufnahme	Aufnahmepunkt	Gst.Nr/ KG	Fotobezeichnung	Aufnahme durch
15.12.2017	BBS 22	865/1; 10011	BBS 22	wpa
Koordinaten	GK M34			
x: -65539,61	y: 398313,09			
Standortbeschreibung				
Geländeform:	Rücken			
Kleinrelief	unruhig durch forstliche Bearbeitung			
Exposition	eben		Hangneigung [°] 0-2	
Vegetation am Standort	Fichtenhochwald /-jungwald			
Bodenbeschaffenheit				
Bodentyp	pseudovergleyte Braunerde			
Untergrund gem. Vorerkundung	Paragneis (gem. Geologischer Karte 1:50.000)			
Humusform	Moder			
Gründigkeit des Bodens	> 120cm			
Bodenprofil				
Horizontmächtigkeit von - bis (cm)	Bodenart	Farbe	Durchwurzelung	Anmerkung
Ol-Of 0 - 5			stark	
Ai 5 - 10	IS	10YR 4/3	schwach	
Bg 10 - 40	IS	10YR 7/1	schwach	
S 40 - 120	L bis tU	10YR 5/4 mit 10YR 4/6	keine	
Bodenhydrologische Verhältnisse	Wasserhaushaltsstufen			
Stauwasser, Trockenphase überwiegt	mäßig frisch bis frisch			
Vernässungsgrad (aktuell)		schwach feucht

Erosionsneigung: gering
Verdichtungsempfindlichkeit: mittel
Vorverdichtung: keine

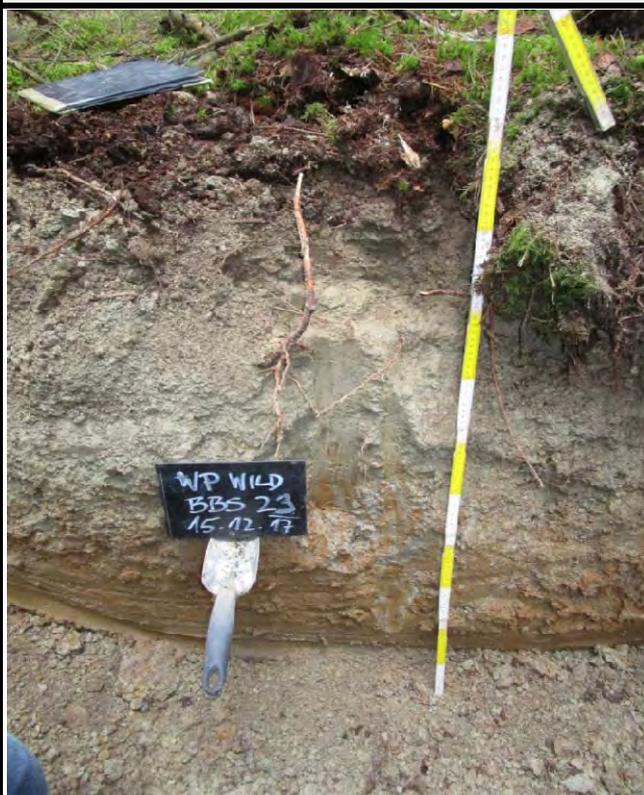
Foto Profil

Allgemeine Daten				
Datum der Aufnahme	Aufnahmepunkt	Gst.Nr/ KG	Fotobezeichnung	Aufnahme durch
15.12.2017	BBS 23	1491/1; 21003	BBS 23	wpa
Koordinaten	GK M34			
x: -65554,25	y: 398476,03			
Standortbeschreibung				
Geländeform:	Rücken			
Kleinrelief	unruhig durch forstliche Bearbeitung			
Exposition	eben		Hangneigung [°] 0-2	
Vegetation am Standort	Fichtenhochwald			
Bodenbeschaffenheit				
Bodentyp	pseudovergleyte Braunerde			
Untergrund gem. Vorerkundung	Paragneis (gem. Geologischer Karte 1:50.000)			
Humusform	Moder			
Gründigkeit des Bodens	> 120cm			
Bodenprofil				
Horizontmächtigkeit von - bis (cm)	Bodenart	Farbe	Durchwurzelung	Anmerkung
Oh - Ai 0 - 10	U		stark	
Bg 10 - 40	IS bis uS	2,5YR 6/1	schwach	
S 40 - 110	sL	2,5YR 6/1 mit 7,5YR 5/8	keine	
Bodenhydrologische Verhältnisse				
Stauwasser, Trockenphase überwiegt		Wasserhaushaltsstufen		
		mäßig frisch bis frisch		
Vernässungsgrad (aktuell)				
		schwach feucht
