Windpark Brunn a. d. Wild
Bodenhydrologische
Beweissicherung

Bericht

21.02.2018 // GZ-wpa: 417.016

Windpark Brunn an der Wild - Bodenhydrologische Beweissicherung

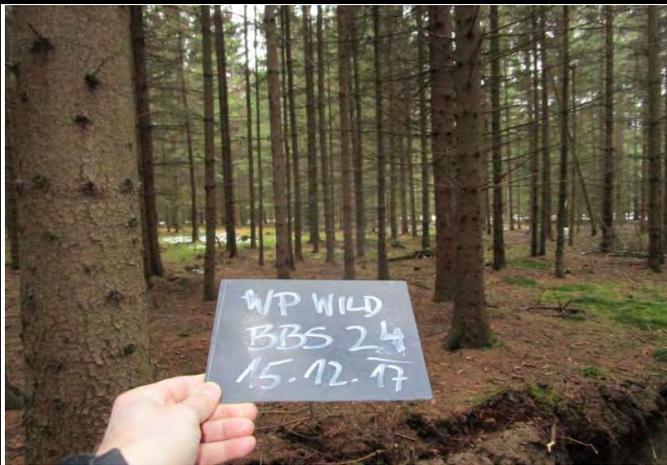
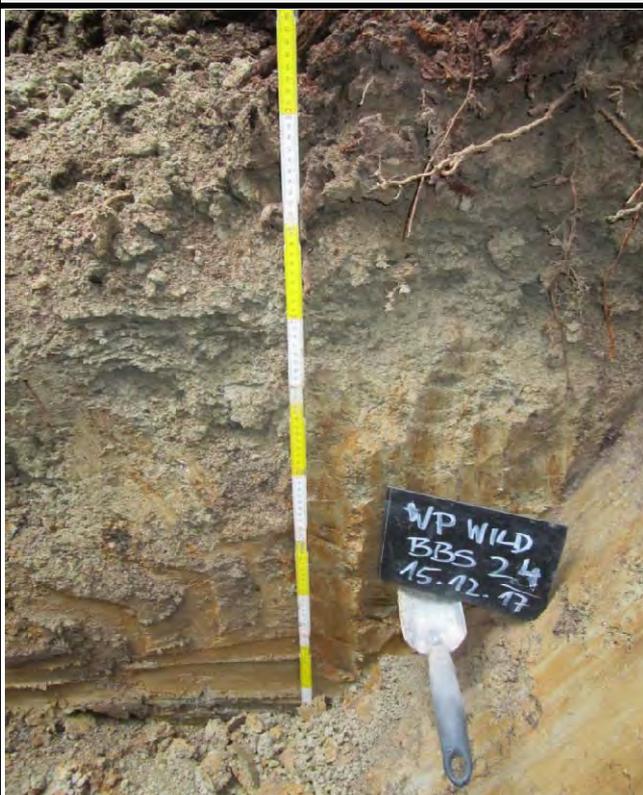
Foto Standort / Anmerkungen

Allgemeine Daten				
Datum der Aufnahme	Aufnahmepunkt	Gst.Nr/ KG	Fotobezeichnung	Aufnahme durch
15.12.2017	BBS 24	1487/1; 21003	BBS 24	wpa
Koordinaten	GK M34			
x: -65595,7	y: 398572,55			
Standortbeschreibung				
Geländeform:	Rücken			
Kleinrelief	unruhig durch forstliche Bearbeitung			
Exposition	eben	Hangneigung [°] 0-2		
Vegetation am Standort	Fichtenbestand tw. noch nicht ausgelichtet			
Bodenbeschaffenheit				
Bodentyp	pseudovergleyte Braunerde			
Untergrund gem. Vorerkundung	Paragneis (gem. Geologischer Karte 1:50.000)			
Humusform	Moder			
Gründigkeit des Bodens	> 120cm			
Bodenprofil				
Horizontmächtigkeit von - bis (cm)	Bodenart	Farbe	Durchwurzelung	Anmerkung
Ol-Oh 0 - 10			stark	
Bg 10 - 40	S bis uS	2,5Y 6/1	schwach	
S 40 - 110	sL bis L	2,5Y 6/1 mit 7,5YR 5/6	keine	
Bodenhydrologische Verhältnisse	Wasserhaushaltsstufen			
Stauwasser, Trockenphase überwiegt	mäßig frisch bis frisch			
Vernässungsgrad (aktuell)	schwach feucht

Erosionsneigung: gering
Verdichtungsempfindlichkeit: mittel
Vorverdichtung: keine

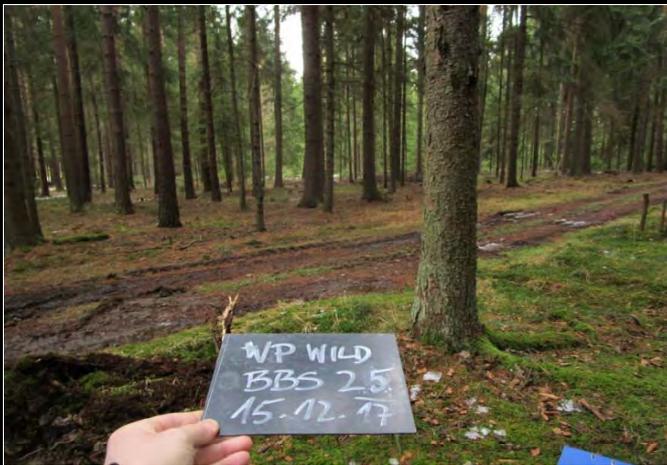
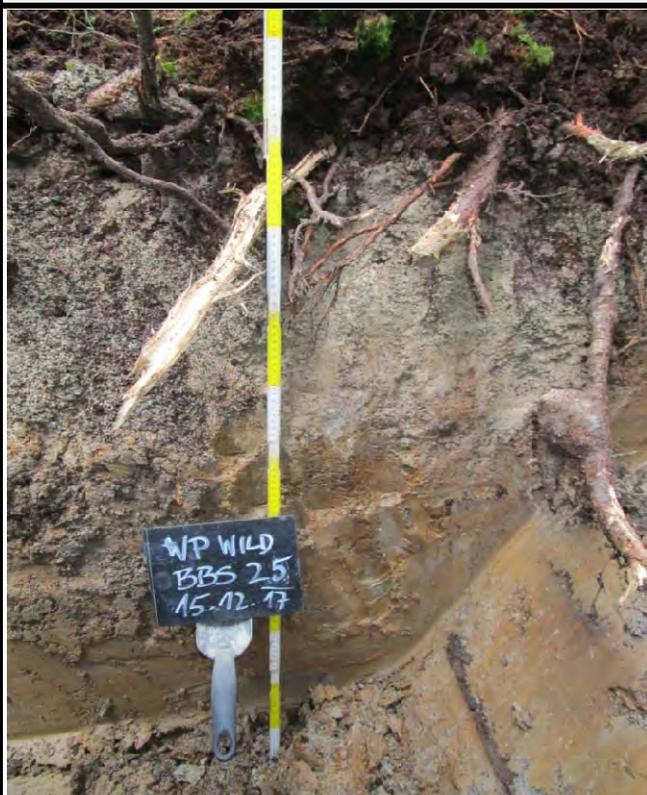
Foto Standort / Anmerkungen

Allgemeine Daten				
Datum der Aufnahme	Aufnahmepunkt	Gst.Nr/ KG	Fotobezeichnung	Aufnahme durch
15.12.2017	BBS 25	1491/3; 21003	BBS 25	wpa
Koordinaten	GK M34			
x: -65481,39	y: 398673,71			
Standortbeschreibung				
Geländeform:	Unterhang			
Kleinrelief	unruhig durch forstliche Bewirtschaftung			
Exposition	NO	Hangneigung [°] 2-5		
Vegetation am Standort	Fichtenhochwald, neben Waldweg			
Bodenbeschaffenheit				
Bodentyp	Pseudogley			
Untergrund gem. Vorerkundung	Paragneis (gem. Geologischer Karte 1:50.000)			
Humusform	Moder			
Gründigkeit des Bodens	> 120cm			
Bodenprofil				
Horizontmächtigkeit von - bis (cm)	Bodenart	Farbe	Durchwurzelung	Anmerkung
Oh 0 - 5			stark	
P 5 - 45	sL	2,5Y 6/1	schwach	
S 45 - 110	L bis IT	2,5Y 6/1 mit 7,5YR 5/6	keine	
Bodenhydrologische Verhältnisse	Wasserhaushaltsstufen			
Stauwasser, Trocken- und Nassphase gleich	sehr frisch			
Vernässungsgrad (aktuell)	feucht bis sehr feucht			
Grundwasserstand	kein, Schichtwasseraustritt im Bereich 0,45-0,5m, Endtiefe Schurf ca. 1,8m

Erosionsneigung: gering
Verdichtungsempfindlichkeit: hoch
Vorverdichtung: keine

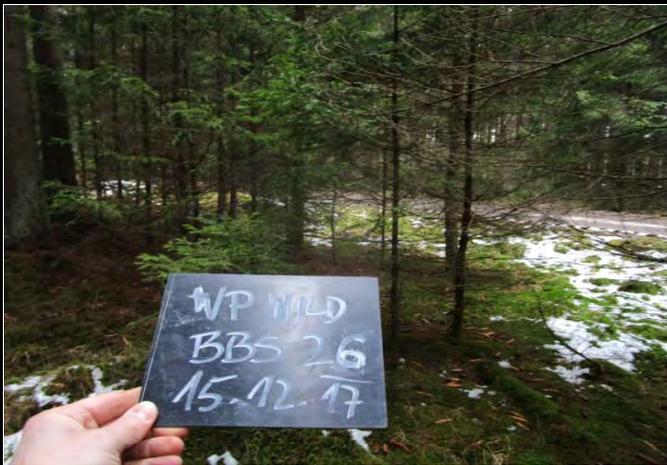
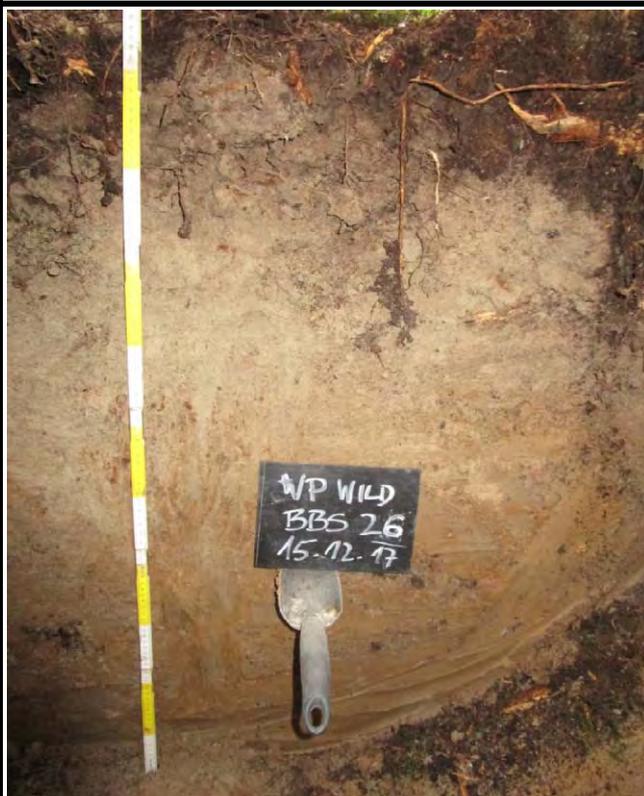
Foto Standort / Anmerkungen

Allgemeine Daten				
Datum der Aufnahme	Aufnahmepunkt	Gst.Nr/ KG	Fotobezeichnung	Aufnahme durch
15.12.2017	BBS 26	1494/3; 21003	BBS 26	wpa
Koordinaten	GK M34			
x: -65375,72	y: 398762,07			
Standortbeschreibung				
Geländeform:	Unterhang			
Kleinrelief	unruhig durch forstliche Bewirtschaftung			
Exposition	eben	Hangneigung [°] 0-2		
Vegetation am Standort	Fichtenbestand, tw. nicht ausgelichtet, neben Forststraße			
Bodenbeschaffenheit				
Bodentyp	pseudovergleyte Braunerde			
Untergrund gem. Vorerkundung	Granulit (gem. Geologischer Karte 1:50.000)			
Humusform	Moder			
Gründigkeit des Bodens	> 120cm			
Bodenprofil				
Horizontmächtigkeit von - bis (cm)	Bodenart	Farbe	Durchwurzelung	Anmerkung
Oh - Ai 0 - 5		10YR 4/2	stark	
Bg 5 - 40	sU bis U	10YR 6/2	schwach	
Bv 40 - 110	L bis IS	10YR 5/2 mit Redoxfleckung	keine	
Bodenhydrologische Verhältnisse	Wasserhaushaltsstufen			
Stauwasser, Trocken- und Nassphase gleich	frisch

Vernässungsgrad (aktuell)	schwach feucht			
Grundwasserstand	kein, Endtiefe Schurf ca. 1,8m

Erosionsneigung: gering
Verdichtungsempfindlichkeit: mittel
Vorverdichtung: keine

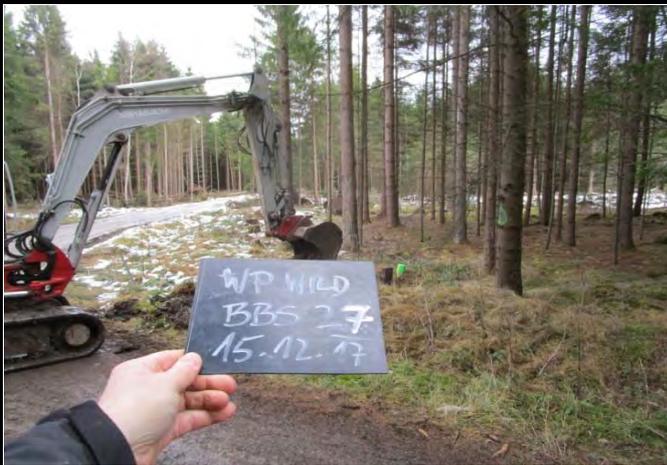
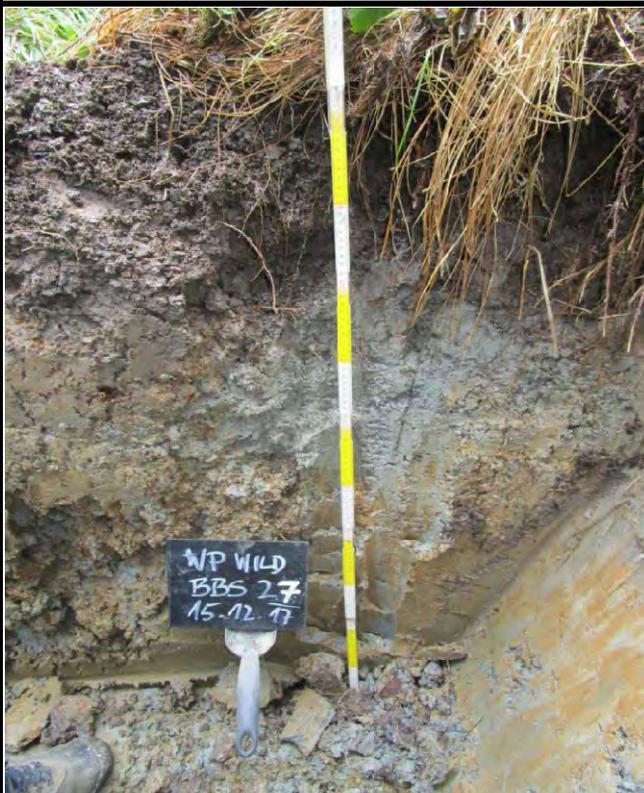
Allgemeine Daten				
Datum der Aufnahme	Aufnahmepunkt	Gst.Nr/ KG	Fotobezeichnung	Aufnahme durch
15.12.2017	BBS 27	1494/4; 21003	BBS 27	wpa
Koordinaten	GK M34			
x: -65305,35	y: 398814,46			
Standortbeschreibung				
Geländeform:	Ebene			
Kleinrelief	unruhig durch forstliche Bearbeitung			
Exposition	eben	Hangneigung [°] 0-2		
Vegetation am Standort	neben Forststraße, grasbewachsener Steifen am Waldrand (Fichten)			
Bodenbeschaffenheit				
Bodentyp	Pseudogley			
Untergrund gem. Vorerkundung	Granulit (gem. Geologischer Karte 1:50.000)			
Humusform				
Gründigkeit des Bodens	60 bis 120cm			
Bodenprofil				
Horizontmächtigkeit von - bis (cm)	Bodenart	Farbe	Durchwurzelung	Anmerkung
Ah 0 - 20	IS	10YR 3/2 mit Redoxfleckung	schwach	
P 20 - 50	L bis sL	GLEY1 5/N	schwach	
S 50 - 110	L bis IT	GLEY1 6/N mit 7,5YR 5/6	keine	
Bodenhydrologische Verhältnisse	Wasserhaushaltsstufen			
Stauwasser Nassphase überwiegt	sehr frisch bis feucht

Vernässungsgrad (aktuell)	sehr feucht bis nass, Grabenbereich neben Forststraße			
Grundwasserstand	kein, Schichtwasser bei 0,3m, Endtiefe Schurf ca. 1,7m

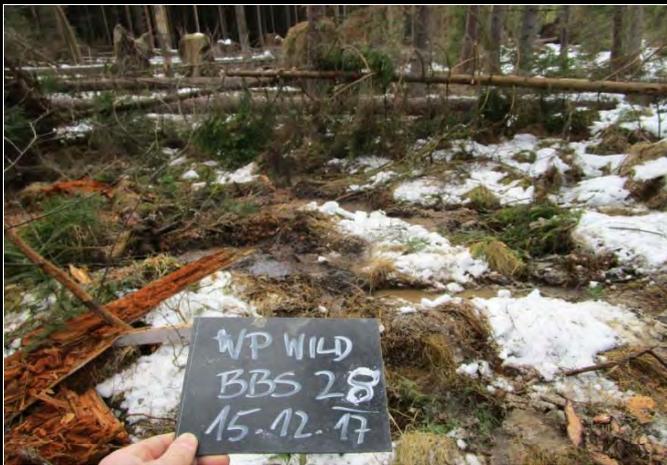
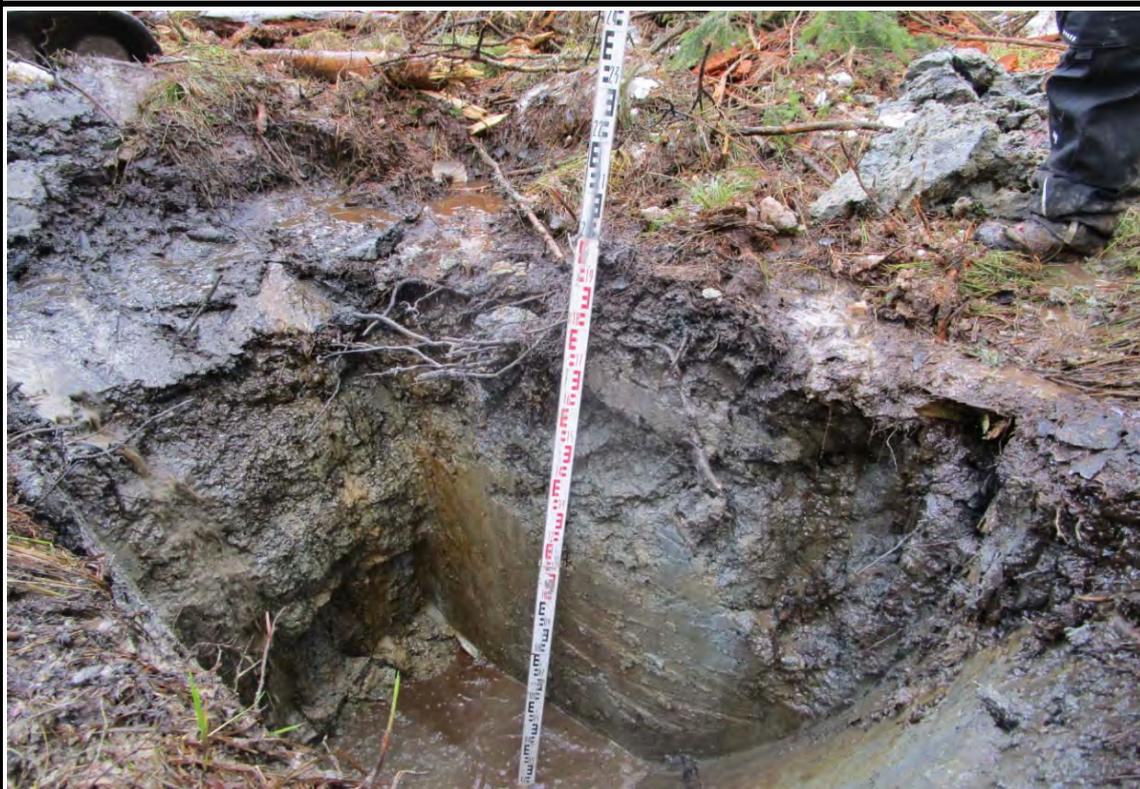
Allgemeine Daten				
Datum der Aufnahme	Aufnahmepunkt	Gst.Nr/ KG	Fotobezeichnung	Aufnahme durch
15.12.2017	BBS 28	1218; 21003	BBS 28	wpa
Koordinaten	GK M34			
x: -65357,48	y: 398865,58			
Standortbeschreibung				
Geländeform:	Ebene			
Kleinrelief	unruhig durch forstliche Bearbeitung, Windwurf			
Exposition	eben	Hangneigung [°] 0-2		
Vegetation am Standort	frisch geschlägerte Fläche mit Schlagabraum (Baumstümpfe, Restholz, u.a.)			
Bodenbeschaffenheit				
Bodentyp	Gley			
Untergrund gem. Vorerkundung	Quartäre Bedeckung (Anmoorige Böden, Aulehm, Schwemmsand, Böden i.a., örtlich mit Geröllen (gem. Geologischer Karte 1:50.000))			
Humusform	Feuchtmoder			
Gründigkeit des Bodens	30 bis 60cm			
Bodenprofil				
Horizontmächtigkeit von - bis (cm)	Bodenart	Farbe	Durchwurzelung	Anmerkung
Ah 0 - 10	IS	10YR 3/2 mit Redoxfleckung	schwach	
Gr 10 - 190	L bis sL	GLE1 5/N	keine	
Bodenhydrologische Verhältnisse		Wasserhaushaltsstufen

Oberflächenzufluss		feucht bis naß		
Stauwasser Nassphase überwiegt				
Vernässungsgrad (aktuell)		sehr feucht bis nass		
Grundwasserstand	kein, großflächig vernässt, kleine Gerinne, Endtiefe Schurf ca. 2m

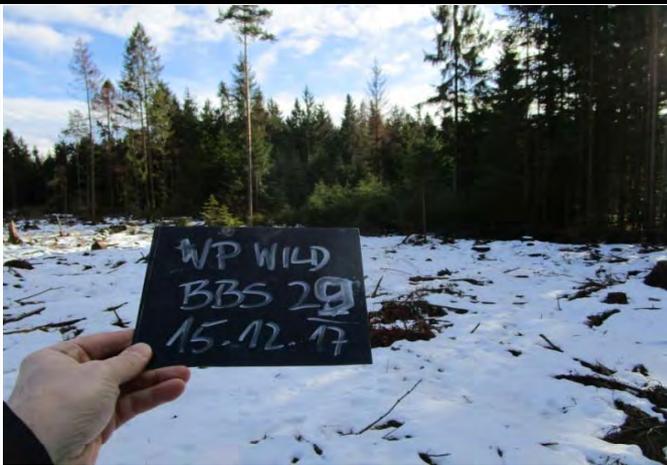
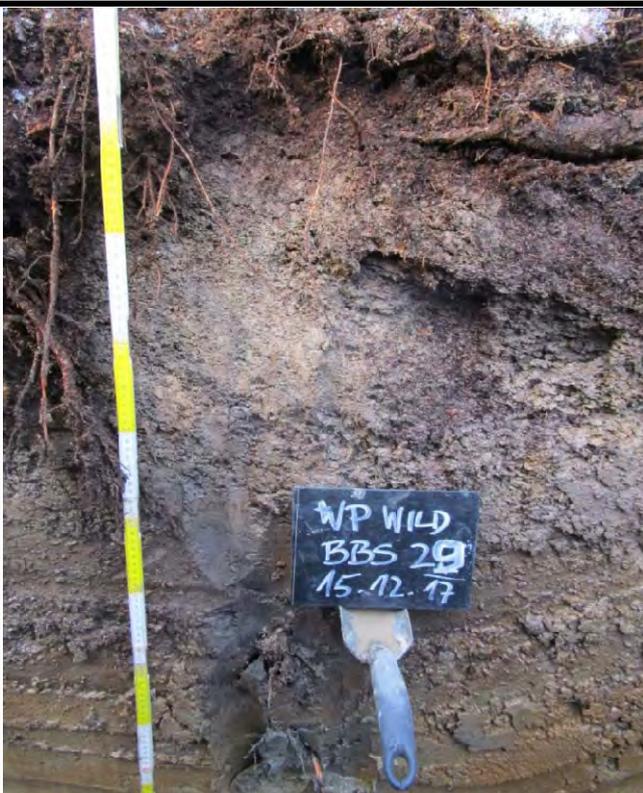
Allgemeine Daten				
Datum der Aufnahme	Aufnahmepunkt	Gst.Nr/ KG	Fotobezeichnung	Aufnahme durch
15.12.2017	BBS 29	1533/1; 21003	BBS 29	wpa
Koordinaten	GK M34			
x: -65491,93	y: 398948,47			
Standortbeschreibung				
Geländeform:	Ebene			
Kleinrelief	unruhig durch forstliche Bearbeitung, Windwurf			
Exposition	eben	Hangneigung [°] 0-2		
Vegetation am Standort	frisch geschlägerte Fläche mit Schlagabraum (Baumstümpfe, Restholz, u.a.)			
Bodenbeschaffenheit				
Bodentyp	Pseudogley			
Untergrund gem. Vorerkundung	Quartäre Bedeckung (Anmoorige Böden, Aulehm, Schwemmsand, Böden i.a., örtlich mit Geröllen (gem. Geologischer Karte 1:50.000)			
Humusform	Moder			
Gründigkeit des Bodens	> 120cm			
Bodenprofil				
Horizontmächtigkeit von - bis (cm)	Bodenart	Farbe	Durchwurzelung	Anmerkung
Of-Oh 0 - 10		10YR 2/1	stark	
Ai 10 - 20	uS bis sU	10YR 4/2	schwach	
P 20 - 60	S bis IS	10YR 5/1	schwach	
S 60 -120	L	10YR 4/1 mit 10YR 4/6	keine

Bodenhydrologische Verhältnisse	Wasserhaushaltsstufen			
Stauwasser Nassphase überwiegt	sehr frisch			
Vernässungsgrad (aktuell)				
Grundwasserstand	kein, Schichtwasser im Bereich von ca. 0,5m, Endtiefe Schurf ca. 2m

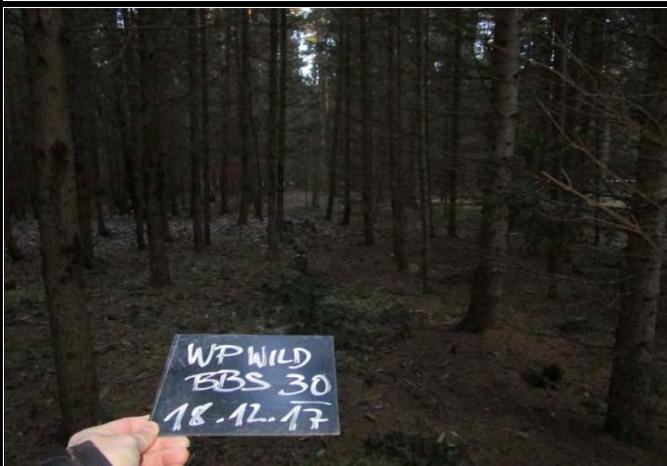
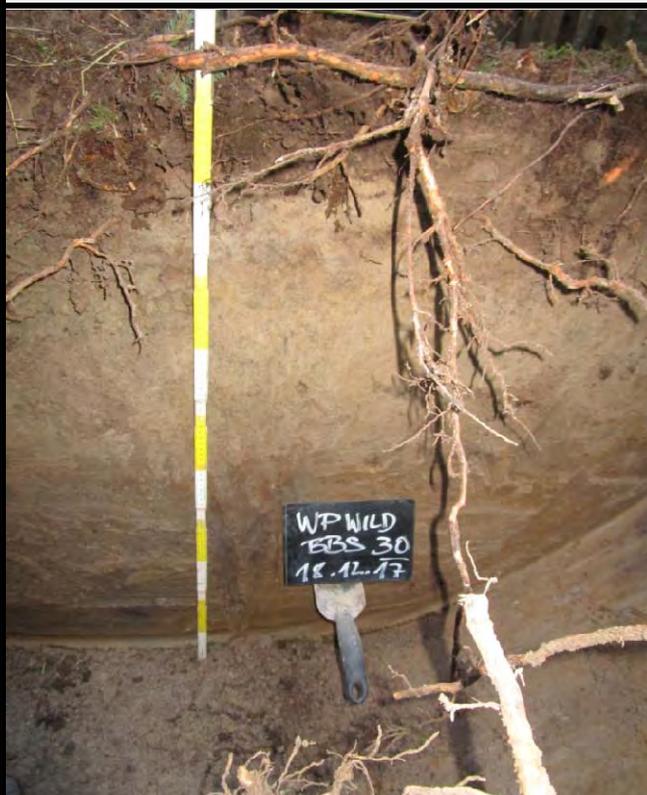
Foto Standort / Anmerkungen

Vernässungsgrad (aktuell)		schwach feucht		
Grundwasserstand	kein, Endtiefe Schurf ca. 1,9m

Erosionsneigung: keine
Verdichtungsempfindlichkeit: mittel
Vorverdichtung: keine

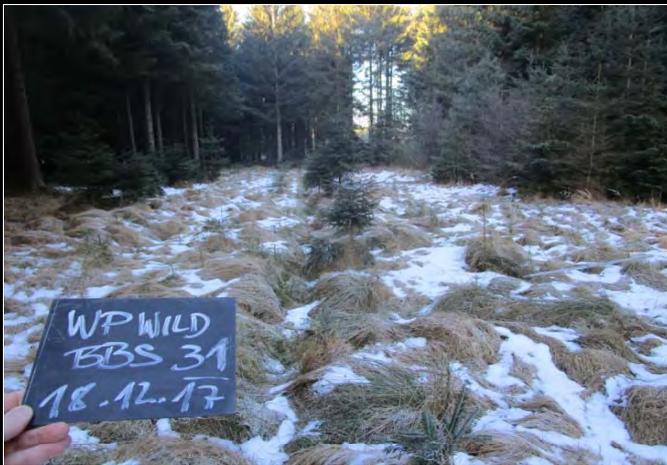
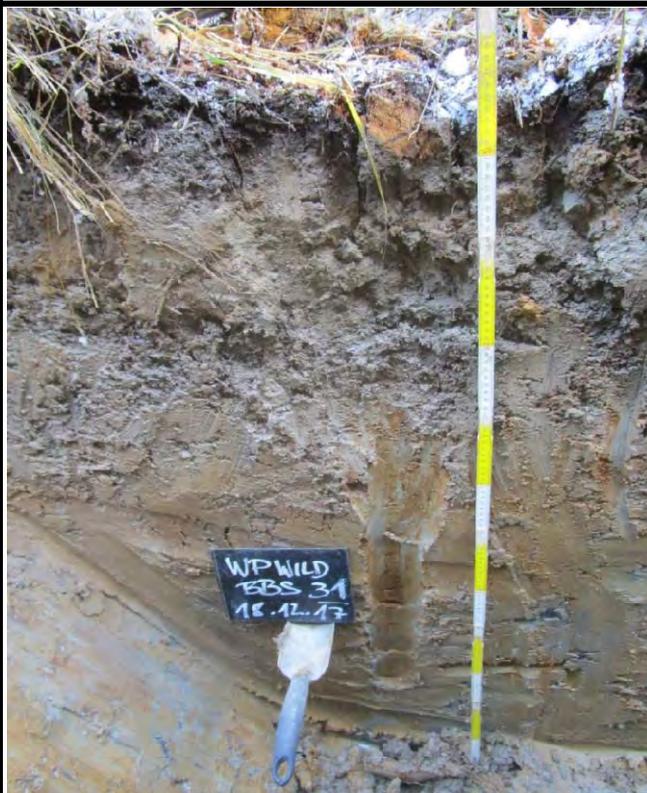
Allgemeine Daten				
Datum der Aufnahme	Aufnahmepunkt	Gst.Nr/ KG	Fotobezeichnung	Aufnahme durch
18.12.2017	BBS 31	1431/1; 21003	BBS 31	wpa
Koordinaten	GK M34			
x: -65799,1	y: 399125,15			
Standortbeschreibung				
Geländeform:	Ebene			
Kleinrelief	Entwässerungsgraben; unruhig durch forstliche Bewirtschaftung			
Exposition	eben	Hangneigung [°] 0-2		
Vegetation am Standort	Aufforstungsfläche (Fichten), feuchte Wiese versch. Gräser; einzelne Erlen oder Birken randlich; von einem Entwässerungsgraben durchzogen			
Bodenbeschaffenheit				
Bodentyp	Pseudogley			
Untergrund gem. Vorerkundung	Quartäre Bedeckung (Anmoorige Böden, Aulehm, Schwemmsand, Böden i.a., örtlich mit Geröllen (gem. Geologischer Karte 1:50.000)			
Humusform	Moder			
Gründigkeit des Bodens	60 bis 120cm			
Bodenprofil				
Horizontmächtigkeit von - bis (cm)	Bodenart	Farbe	Durchwurzelung	Anmerkung
Ahg 0 - 10	U	10YR 2/2 mit 2,5Y 4/2	stark	
P 10 - 30	uS bis L	2,5Y 4/2 mit 10YR 4/6	schwach

S 30 - 120	L bis tS	5Y 6/1 mit 7,5YR 5/6	keine	
Bodenhydrologische Verhältnisse	Wasserhaushaltsstufen			
Stauwasser Nassphase überwiegt	sehr frisch			
Vernässungsgrad (aktuell)		feucht bis nass		
Grundwasserstand	kein, Schichtwasser bei 0,3m, Endtiefe Schurf ca. 2m

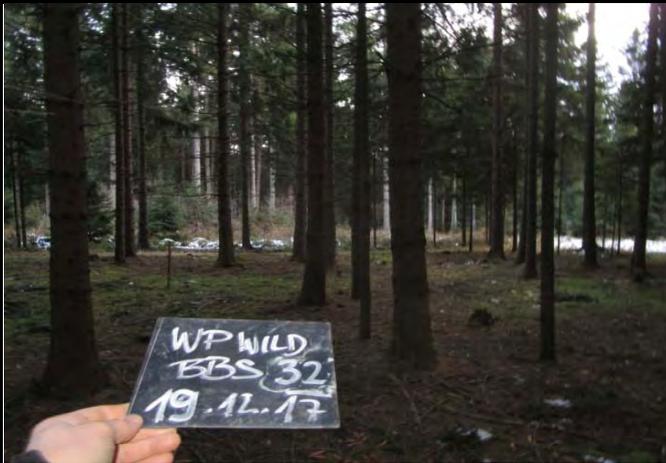
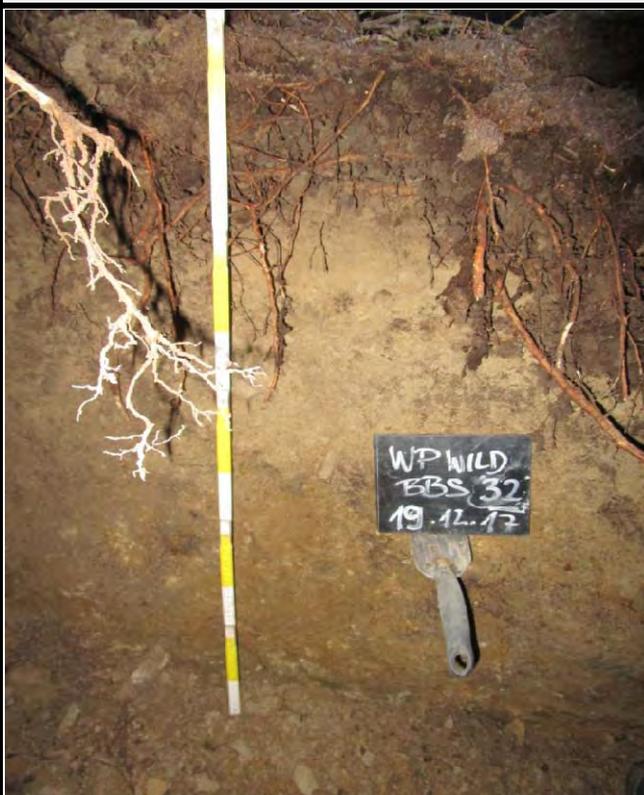
Foto Standort / Anmerkungen

Vernässungsgrad (aktuell)				
		feucht		
Grundwasserstand	kein

Erosionsneigung: keine
Verdichtungsempfindlichkeit: mittel
Vorverdichtung: keine

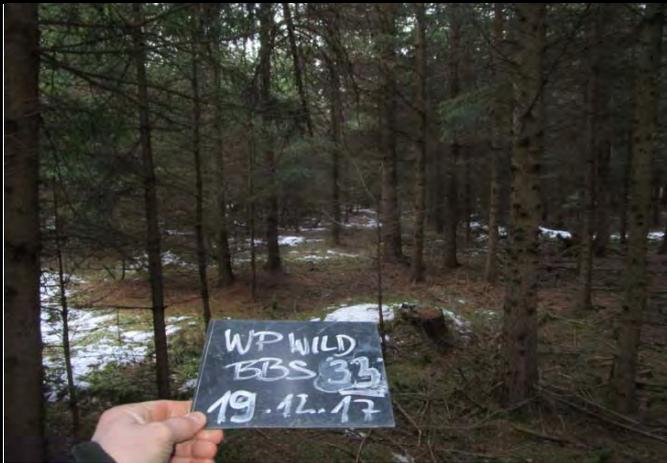
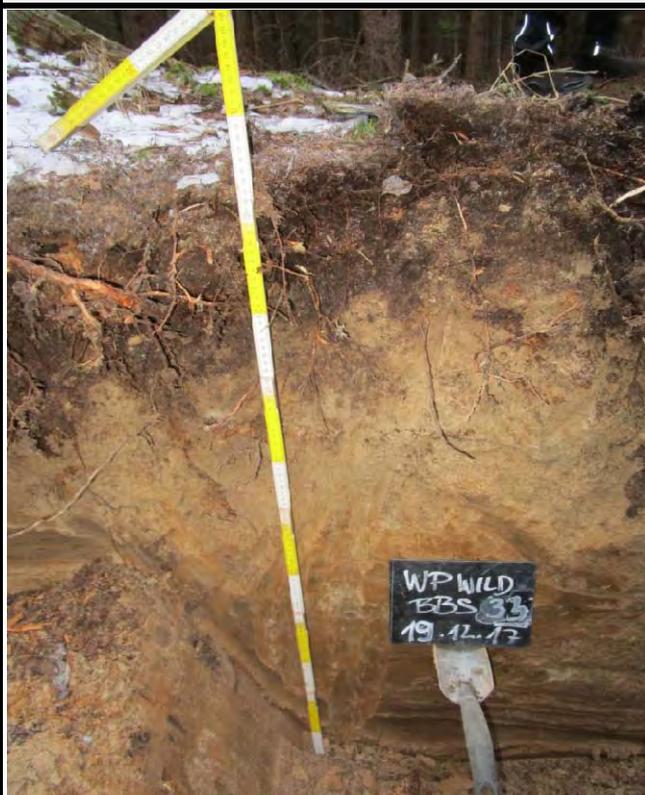
Foto Standort / Anmerkungen

Allgemeine Daten				
Datum der Aufnahme	Aufnahmepunkt	Gst.Nr/ KG	Fotobezeichnung	Aufnahme durch
19.12.2017	BBS 33	749/2	BBS 33	wpa
Koordinaten	GK M34			
x: -64845,45	y: 397827,13			
Standortbeschreibung				
Geländeform:	Ebene			
Kleinrelief	unruhig durch forstliche Bearbeitung			
Exposition	eben	Hangneigung [°] 0-2		
Vegetation am Standort	jüngere Fichtenvegetation, nicht ausgelichtet			
Bodenbeschaffenheit				
Bodentyp	pseudovergleyte Braunerde			
Untergrund gem. Vorerkundung	Paragneis (gem. Geologischer Karte 1:50.000)			
Humusform	Moder			
Gründigkeit des Bodens	> 120cm			
Bodenprofil				
Horizontmächtigkeit von - bis (cm)	Bodenart	Farbe	Durchwurzelung	Anmerkung
Ol-Oh 0 - 15	U	10YR 2/1	stark	
AiB 15 - 40	uS	10YR 6/3	schwach	
Bvg 40 - 110	U bis IU	10YR 7/3 mit 10YR 3/6	keine	
Bodenhydrologische Verhältnisse		Wasserhaushaltsstufen		
Stauwasser, Trockenphase überwiegt		mäßig frisch bis frisch		
Vernässungsgrad (aktuell)		schwach feucht

Grundwasserstand	kein, Endtiefe Schurf ca. 1,7m

Erosionsneigung: gering
Verdichtungsempfindlichkeit: gering
Vorverdichtung: keine

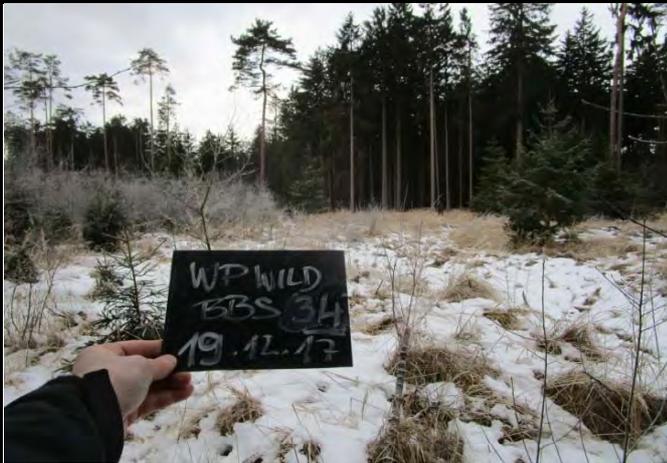
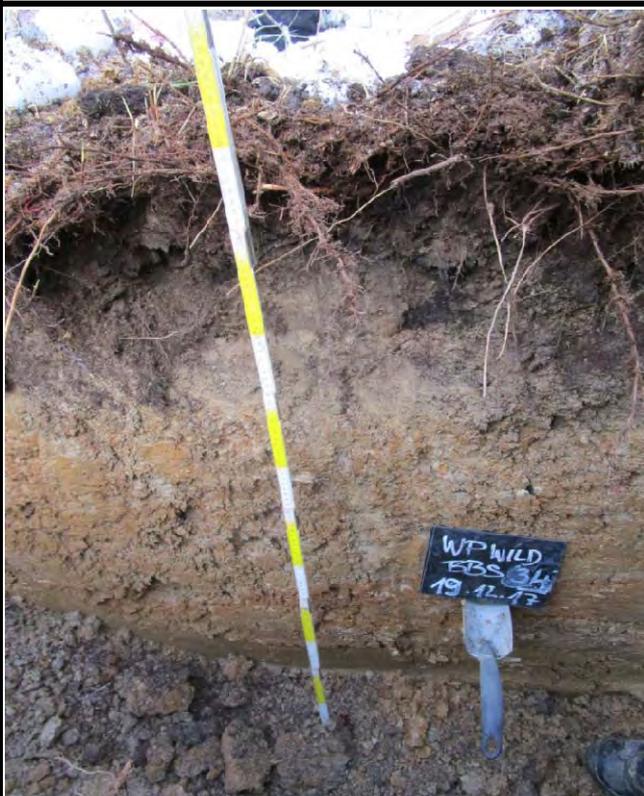
Foto Standort / Anmerkungen

Allgemeine Daten				
Datum der Aufnahme	Aufnahmepunkt	Gst.Nr/ KG	Fotobezeichnung	Aufnahme durch
19.12.2017	BBS 34	691; 10011	BBS 34	wpa
Koordinaten	GK M34			
x: -64823,63	y: 397984,74			
Standortbeschreibung				
Geländeform:	Ebene			
Kleinrelief	unruhig durch forstliche Bearbeitung			
Exposition	eben	Hangneigung [°] 0-2		
Vegetation am Standort	am Rande einer großen, älteren Schlägerungsfläche; tw. feuchte Wiese versch. Gräser, Naturverjüngung aus Erlen, Birken Fichten, ältere Fichten (Einzelbäume)			
Bodenbeschaffenheit				
Bodentyp	Pseudogley			
Untergrund gem. Vorerkundung	Paragneis (gem. Geologischer Karte 1:50.000)			
Humusform	Moder			
Gründigkeit des Bodens	> 120cm			
Bodenprofil				
Horizontmächtigkeit von - bis (cm)	Bodenart	Farbe	Durchwurzelung	Anmerkung
OhAi 0 - 10	uS	10YR 4/2	stark	
P 10 - 30	uS bis U	10YR 4/3	schwach	
S 30 - 110	IT	10YR 5/3 mit 10YR 4/6	keine	
Bodenhydrologische Verhältnisse

Stauwasser, Trocken- und Nassphase gleich		Wasserhaushaltsstufen mäßig frisch bis frisch		
Vernässungsgrad (aktuell)				
		feucht		
Grundwasserstand				
		kein, Endtiefe Schurf ca. 1,9m

Erosionsneigung: keine
Verdichtungsempfindlichkeit: mittel
Vorverdichtung: keine

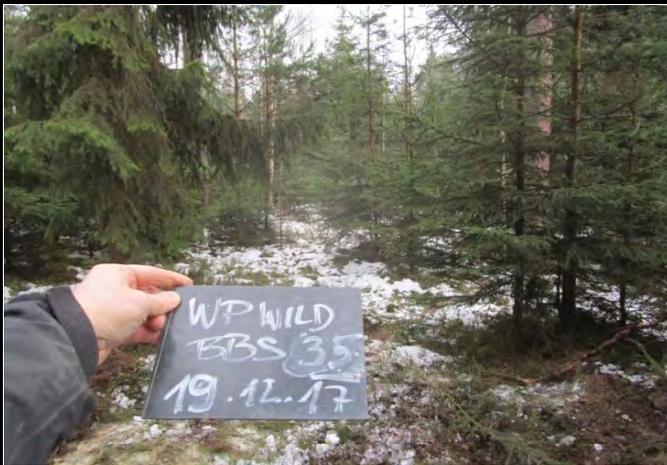
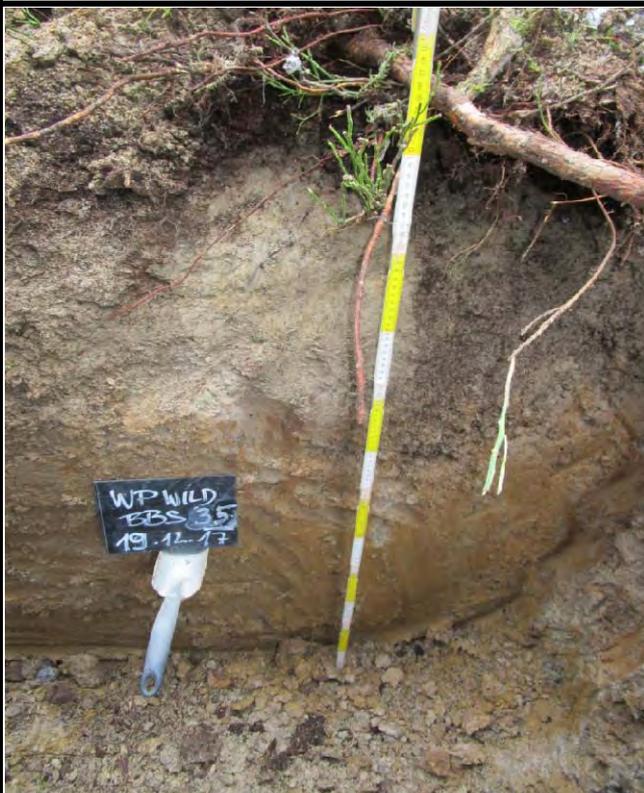
Foto Standort / Anmerkungen

Allgemeine Daten				
Datum der Aufnahme	Aufnahmepunkt	Gst.Nr/ KG	Fotobezeichnung	Aufnahme durch
19.12.2017	BBS 35	696; 10011	BBS 35	wpa
Koordinaten	GK M34			
x: -64829,23	y: 398064,59			
Standortbeschreibung				
Geländeform:	Ebene			
Kleinrelief	unruhig durch forstliche Bearbeitung			
Exposition	eben	Hangneigung [°] 0-2		
Vegetation am Standort	Fichtenjungwald neben Waldweg, einzelne Birken			
Bodenbeschaffenheit				
Bodentyp	pseudovergleyte Braunerde			
Untergrund gem. Vorerkundung	Paragneis (gem. Geologischer Karte 1:50.000)			
Humusform	Moder			
Gründigkeit des Bodens	> 120cm			
Bodenprofil				
Horizontmächtigkeit von - bis (cm)	Bodenart	Farbe	Durchwurzelung	Anmerkung
OhAi 0 - 10	U	10YR 4/3 mit Humusflecken	stark	
Bg 10 - 40	IS bis S	10YR 7/2 schwach redoxfleckig	schwach	
S 40 - 120	L	10YR 4/4 schwach redoxfleckig	keine	
Bodenhydrologische Verhältnisse	Wasserhaushaltsstufen			
Stauwasser, Trockenphase überwiegt	mäßig frisch bis frisch

Vernässungsgrad (aktuell)		schwach feucht		
Grundwasserstand	kein, Endtiefe Schurf ca. 1,8m

Erosionsneigung: keine
Verdichtungsempfindlichkeit: mittel
Vorverdichtung: keine

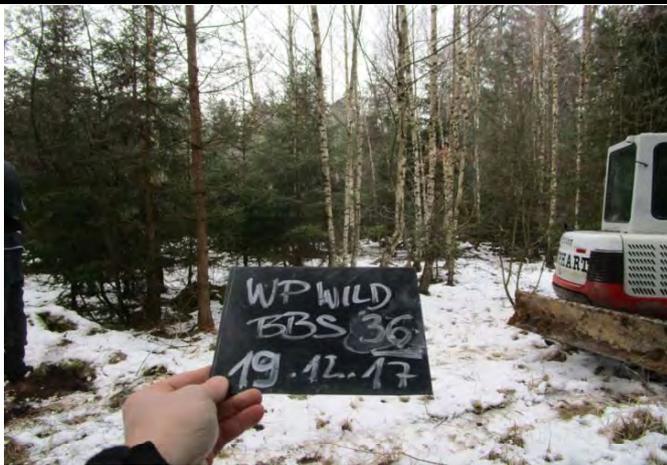
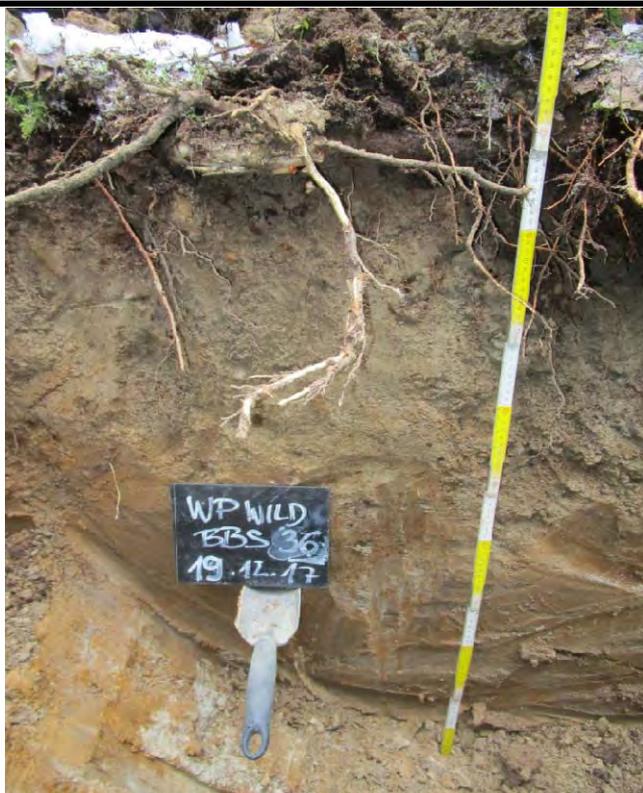
Foto Standort / Anmerkungen

Allgemeine Daten				
Datum der Aufnahme	Aufnahmepunkt	Gst.Nr/ KG	Fotobezeichnung	Aufnahme durch
19.12.2017	BBS 36	692; 10011	BBS 36	wpa
Koordinaten	GK M34			
x: -64793,03	y: 398109,16			
Standortbeschreibung				
Geländeform:	Ebene			
Kleinrelief	unruhig durch forstliche Bearbeitung			
Exposition	eben	Hangneigung [°] 0-2		
Vegetation am Standort	Fichtenjungwald neben Waldweg, von Birken durchsetzt			
Bodenbeschaffenheit				
Bodentyp	pseudovergleyte Braunerde			
Untergrund gem. Vorerkundung	Paragneis (gem. Geologischer Karte 1:50.000)			
Humusform	Moder			
Gründigkeit des Bodens	> 120cm			
Bodenprofil				
Horizontmächtigkeit von - bis (cm)	Bodenart	Farbe	Durchwurzelung	Anmerkung
OhAi 0 - 10	U	10YR 5/3	stark	
Bg 10 - 40	uS	10YR 5/2 schwach redoxfleckig	schwach	
SBv40 - 110	uS bis IS	10YR 5/3 redoxfleckig	keine	
Bodenhydrologische Verhältnisse	Wasserhaushaltsstufen			
Stauwasser, Trockenphase überwiegt	mäßig frisch bis frisch

Vernässungsgrad (aktuell)	schwach feucht			
Grundwasserstand	kein, Endtiefe Schurf ca. 1,7m

Erosionsneigung: keine
Verdichtungsempfindlichkeit: mittel
Vorverdichtung: keine

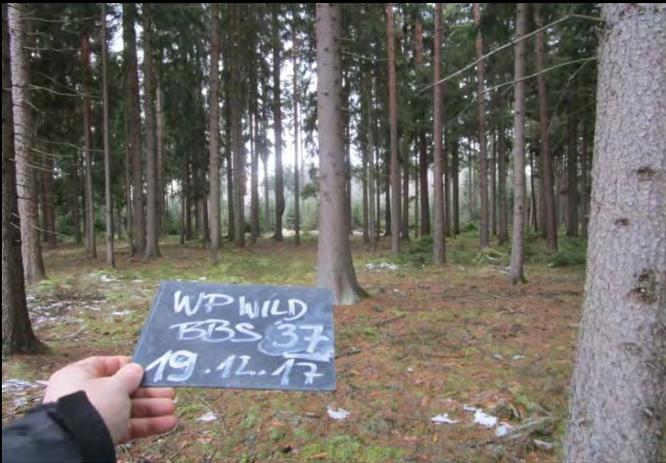
Foto Standort / Anmerkungen

Allgemeine Daten				
Datum der Aufnahme	Aufnahmepunkt	Gst.Nr/ KG	Fotobezeichnung	Aufnahme durch
19.12.2017	BBS 37	692; 10011	BBS 37	wpa
Koordinaten	GK M34			
x: -64750,89	y: 398270,04			
Standortbeschreibung				
Geländeform:	Ebene			
Kleinrelief	unruhig durch forstliche Bearbeitung			
Exposition	eben	Hangneigung [°] 0-2		
Vegetation am Standort	lichter Fichtenhochwald westl. einer Schlägerungsfläche mit Naturverjüngung			
Bodenbeschaffenheit				
Bodentyp	Pseudogley			
Untergrund gem. Vorerkundung	Paragneis (gem. Geologischer Karte 1:50.000)			
Humusform	Moder			
Gründigkeit des Bodens	> 120cm			
Bodenprofil				
Horizontmächtigkeit von - bis (cm)	Bodenart	Farbe	Durchwurzelung	Anmerkung
OhAi 0 - 5	sU	10YR 3/3	stark	
Bg 5 - 40	uS	2,5Y 5/3, schwach oxidationsfleckig	schwach	
P 40 - 75	uS	2,5Y 7/2	keine	
S 75 - 110	IS bis L	7,5YR 5/8 mit 10YR 7/1	keine	
Bodenhydrologische Verhältnisse		Wasserhaushaltsstufen		
Stauwasser, Trocken- und Nassphase gleich		mäßig frisch bis frisch

Vernässungsgrad (aktuell)		leicht feucht		
Grundwasserstand	kein, Endtiefe Schurf ca. 1,8m

Erosionsneigung: keine
Verdichtungsempfindlichkeit: mittel
Vorverdichtung: keine

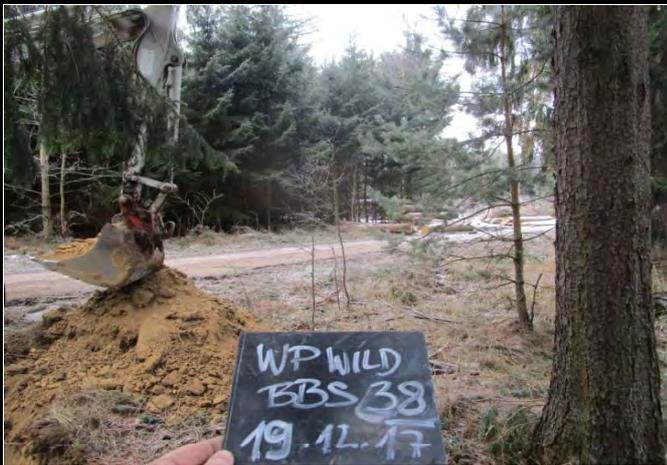
Foto Standort / Anmerkungen

Allgemeine Daten				
Datum der Aufnahme	Aufnahmepunkt	Gst.Nr/ KG	Fotobezeichnung	Aufnahme durch
19.12.2017	BBS 38	695; 10011	BBS 38	wpa
Koordinaten	GK M34			
x: -64712,65	y: 398428,39			
Standortbeschreibung				
Geländeform:	Mittelhang			
Kleinrelief	unruhig durch forstliche Bewirtschaftung			
Exposition	NO	Hangneigung [°] 2-5		
Vegetation am Standort	verschieden alte Fichtenbestände und Schlägerungsflächen, neben Forststraße			
Bodenbeschaffenheit				
Bodentyp	Felsbraunerde			
Untergrund gem. Vorerkundung	Paragneis (gem. Geologischer Karte 1:50.000)			
Humusform	Moder			
Gründigkeit des Bodens	> 120cm			
Bodenprofil				
Horizontmächtigkeit von - bis (cm)	Bodenart	Farbe	Durchwurzelung	Anmerkung
Ol 0 - 5			stark	
Ah 5 - 13	uS	10YR 6/4 schwach redoxfleckig	schwach	
B 13 - 50	uS	10YR 7/6	schwach	
BCv 50-120	S	10YR 7/6	keine	
Bodenhydrologische Verhältnisse	Wasserhaushaltsstufen			
normale Sickerwasserversorgung	mäßig trocken bis mäßig frisch

Erosionsneigung: keine
Verdichtungsempfindlichkeit: gering
Vorverdichtung: keine

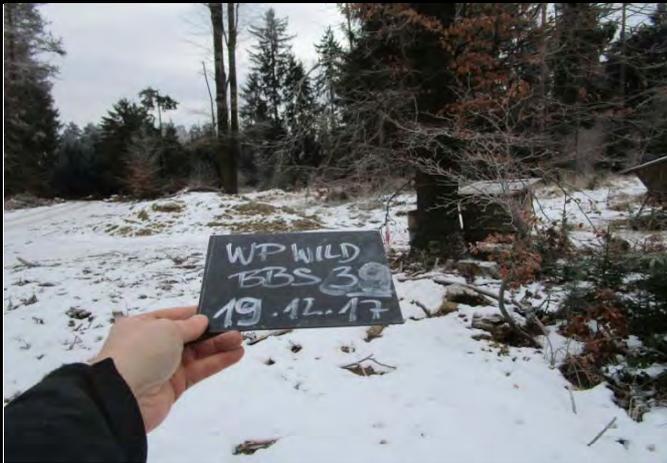
Foto Standort / Anmerkungen

Allgemeine Daten				
Datum der Aufnahme	Aufnahmepunkt	Gst.Nr/ KG	Fotobezeichnung	Aufnahme durch
19.12.2017	BBS 39	1520/1; 10011	BBS 39	wpa
Koordinaten	GK M34			
x: -64807,43	y: 398503,82			
Standortbeschreibung				
Geländeform:	Ebene			
Kleinrelief	unruhig durch forstliche Bearbeitung			
Exposition	eben	Hangneigung [°] 0-2		
Vegetation am Standort	Schlägerungsfläche mit Grasflur, tw. Naturverjüngung, neben Forststraße			
Bodenbeschaffenheit				
Bodentyp	Felsbraunerde			
Untergrund gem. Vorerkundung	Paragneis (gem. Geologischer Karte 1:50.000)			
Humusform	Moder			
Gründigkeit des Bodens	60 bis 120cm			
Bodenprofil				
Horizontmächtigkeit von - bis (cm)	Bodenart	Farbe	Durchwurzelung	Anmerkung
OhAh 0 - 12	uS	10YR 3/2	schwach	
Bv 12 - 50	S bis IS	10YR 4/4	schwach	
Cv 50 -120	S	10YR 4/6	keine	
Bodenhydrologische Verhältnisse		Wasserhaushaltsstufen		
normale Sickerwasserversorgung		mäßig trocken bis mäßig frisch

Erosionsneigung: keine
Verdichtungsempfindlichkeit: gering
Vorverdichtung: keine

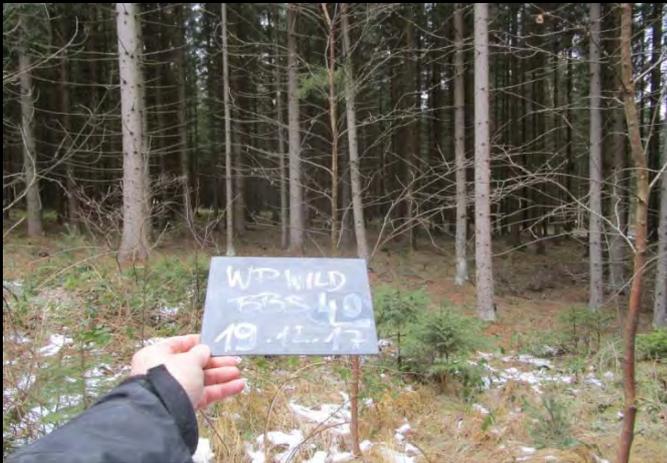
Foto Standort / Anmerkungen

Allgemeine Daten				
Datum der Aufnahme	Aufnahmepunkt	Gst.Nr/ KG	Fotobezeichnung	Aufnahme durch
19.12.2017	BBS 40	1520/1; 10011	BBS 40	wpa
Koordinaten	GK M34			
x: -64890,38	y: 398592,46			
Standortbeschreibung				
Geländeform:	Ebene			
Kleinrelief	unruhig durch forstliche Bearbeitung			
Exposition	eben	Hangneigung [°] 0-2		
Vegetation am Standort	Schlägerungsfläche mit Naturverjüngung neben Forststraße u.Fichtenbeständen			
Bodenbeschaffenheit				
Bodentyp	Pseudogley			
Untergrund gem. Vorerkundung	Paragneis (gem. Geologischer Karte 1:50.000)			
Humusform	Moder			
Gründigkeit des Bodens	> 120cm			
Bodenprofil				
Horizontmächtigkeit von - bis (cm)	Bodenart	Farbe	Durchwurzelung	Anmerkung
OhAh 0 - 18	uS bis IS	10YR 4/3	schwach	
S 18 - 48	L	10YR 6/2 mit 10YR 4/6	schwach	
P 48 - 120	L bis sL	10YR 4/6 mit 5Y 6/1	keine	
Bodenhydrologische Verhältnisse	Wasserhaushaltsstufen			
Stauwasser Nassphase überwiegt	frisch bis sehr frisch

Vernässungsgrad (aktuell)	feucht bis sehr feucht			
Grundwasserstand	kein, Schichtwasser bei ca. 0,55m, Endtiefe Schurf ca. 2,1m

Erosionsneigung: keine
Verdichtungsempfindlichkeit: mittel
Vorverdichtung: keine

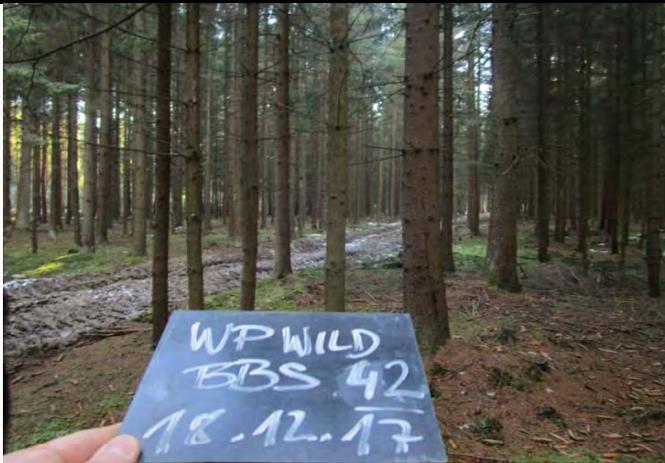
Foto Standort / Anmerkungen

Allgemeine Daten				
Datum der Aufnahme	Aufnahmepunkt	Gst.Nr/ KG	Fotobezeichnung	Aufnahme durch
18.12.2017	BBS 42	723/1; 10011	BBS 42	wpa
Koordinaten	GK M34			
x: -65020,61	y: 398595,47			
Standortbeschreibung				
Geländeform:	Unterhang			
Kleinrelief	unruhig durch forstliche Bearbeitung			
Exposition	o N, o NO, o O, o SO, o S, o SW, oW, o NW, o eben		Hangneigung [°] 2-5	
Vegetation am Standort	jüngerer Fichtenbestand, tw. wenig ausgelichtet, Standort neben Forstweg			
Bodenbeschaffenheit				
Bodentyp	Pseudogley			
Untergrund gem. Vorerkundung	Paragneis (gem. Geologischer Karte 1:50.000)			
Humusform	Moder			
Gründigkeit des Bodens	> 120cm			
Bodenprofil				
Horizontmächtigkeit von - bis (cm)	Bodenart	Farbe	Durchwurzelung	Anmerkung
Ol-Oh 0 - 10		10YR 3/2	stark	
P 10 -50	S bis uS	5Y 7/1	schwach	
S 50 - 110	uS bis lS	5Y 5/1 mit 7,5Y 4/6	schwach bis 60cm	
Bodenhydrologische Verhältnisse	Wasserhaushaltsstufen

Stauwasser, Trocken- und Nassphase gleich	frisch bis sehr frisch			
Vernässungsgrad (aktuell)	feucht bis sehr feucht			
Grundwasserstand	kein, Schichtwasser bei ca. 0,4m, Endtiefe Schurf ca. 2m

Erosionsneigung: mittel
Verdichtungsempfindlichkeit: hoch
Vorverdichtung: keine

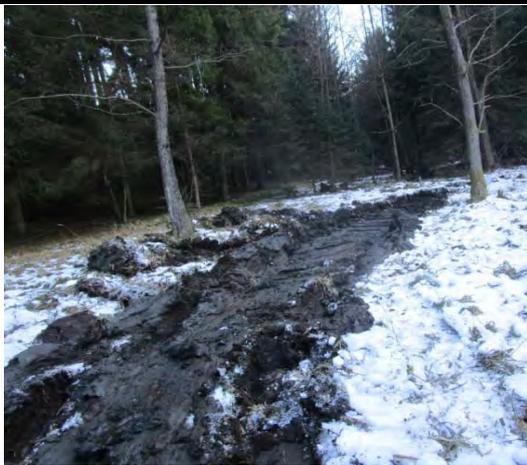
Foto Standort / Anmerkungen

Allgemeine Daten				
Datum der Aufnahme	Aufnahmepunkt	Gst.Nr/ KG	Fotobezeichnung	Aufnahme durch
18.12.2017	BBS 43a	320/2; 10011	BBS 43a	wpa
Koordinaten	GK M34			
x: -64915,3	y: 398721,8			
Standortbeschreibung				
Geländeform:	Ebene, Austufe neben Gerinne			
Kleinrelief	Rinnen/ Gräben			
Exposition	eben	Hangneigung [°] 0-2		
Vegetation am Standort	neben Gerinne, nasse Wiese mit Erlen (-bruchwald), randlich Fichten			
Bodenbeschaffenheit				
Bodentyp	Gley			
Untergrund gem. Vorerkundung	Quartäre Bedeckung (Anmoorige Böden, Aulehm, Schwemmsand, Böden i.a., örtlich mit Geröllen (gem. Geologischer Karte 1:50.000)			
Humusform	Feuchtmull			
Gründigkeit des Bodens	15 bis 30cm			
Bodenprofil				
Horizontmächtigkeit von - bis (cm)	Bodenart	Farbe	Durchwurzelung	Anmerkung
Oh 0 - 15		7,5 YR 2,5/2	stark	
Gr1 15 - 80	U bis IU	GLEY2 5/10BG	keine	
CGr2 mit Obeg 80 - 160	S (teilweise Grus)	GLEY2 5/10BG	keine	
C 160 - 200	IS (teilweise Grus)	GLEY2 5/10BG	keine

Bodenhydrologische Verhältnisse		Wasserhaushaltsstufen		
Grundwasser		feucht bis naß		
Stauwasser Nassphase überwiegt				
Vernässungsgrad (aktuell)		sehr feucht bis nass		
Grundwasserstand	schwacher Wasserandrang an Basis des Schurfs, Endtiefe ca. 2m

Erosionsneigung: keine
Verdichtungsempfindlichkeit: sehr hoch
Vorverdichtung: keine

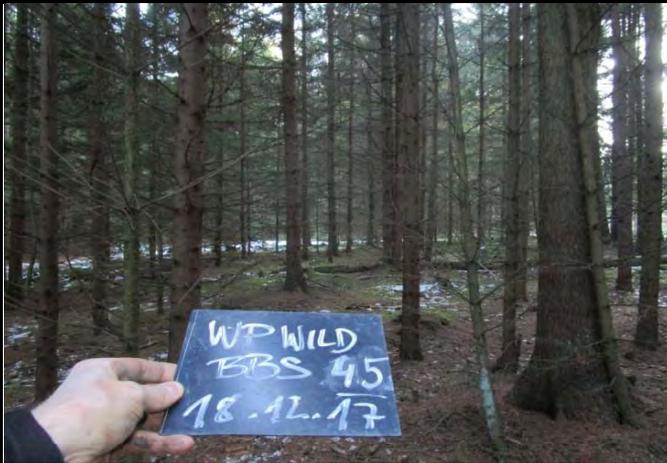
Foto Standort / Anmerkungen

zum Teil Stauwasser, Trockenphase überwiegt				
Vernässungsgrad (aktuell)		schwach feucht		
Grundwasserstand	kein, Endtiefe Schurf ca. 1,9m

Erosionsneigung: keine
Verdichtungsempfindlichkeit: gering
Vorverdichtung: keine

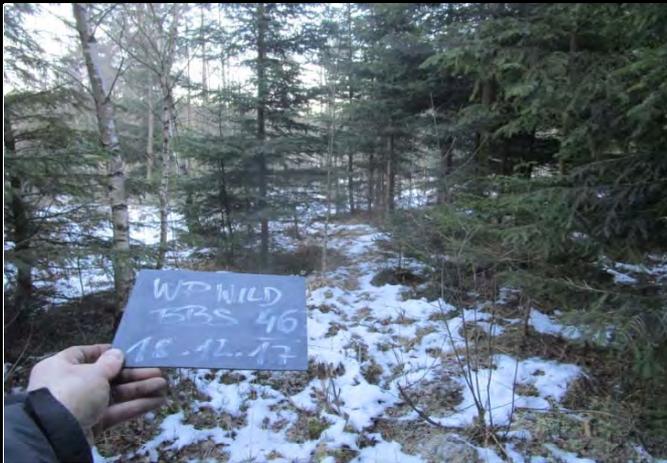
Foto Standort / Anmerkungen

Allgemeine Daten				
Datum der Aufnahme	Aufnahmepunkt	Gst.Nr/ KG	Fotobezeichnung	Aufnahme durch
18.12.2017	BBS 46	328/1; 10011	BBS 46	wpa
Koordinaten	GK M34			
x: -64579,66	y: 398905,59			
Standortbeschreibung				
Geländeform:	Ebene			
Kleinrelief	unruhig durch forstliche Bearbeitung			
Exposition	eben		Hangneigung [°] 0-2	
Vegetation am Standort	Schlägerungsfläche mit Naturverjüngung (Fichten, Birken, Erlen)			
Bodenbeschaffenheit				
Bodentyp	pseudovergleyte Braunerde			
Untergrund gem. Vorerkundung	Quartäre Bedeckung (Anmoorige Böden, Aulehm, Schwemmsand, Böden i.a., örtlich mit Geröllen (gem. Geologischer Karte 1:50.000))			
Humusform	Moder			
Gründigkeit des Bodens	> 120cm			
Bodenprofil				
Horizontmächtigkeit von - bis (cm)	Bodenart	Farbe	Durchwurzelung	Anmerkung
Ah 0 - 17	sL	10YR 3/2 bis 4/1	stark	
Bg 17 - 44	uS	10YR 5/2 mit 10YR 6/6	schwach	
Bvg 44 - 115	L	10YR 4/1 mit 10YR 4/6	keine	
Bodenhydrologische Verhältnisse		Wasserhaushaltsstufen

Stauwasser, Trockenphase überwiegt		frisch		
Vernässungsgrad (aktuell)		schwach feucht		
Grundwasserstand		kein, Endtiefe Schurf ca. 2,1m

Erosionsneigung: keine
Verdichtungsempfindlichkeit: mittel
Vorverdichtung: keine

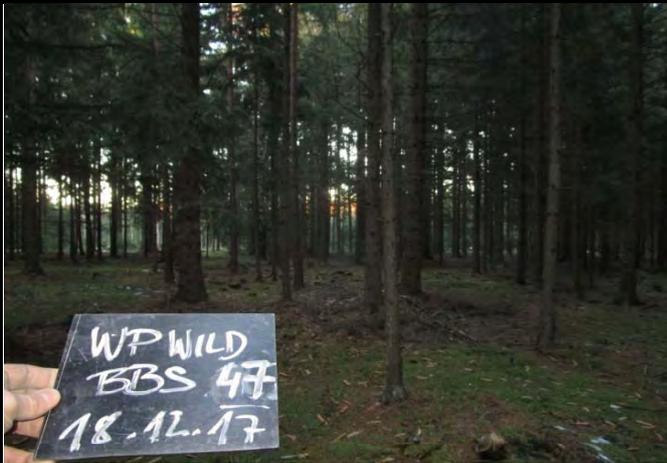
Foto Standort / Anmerkungen

Allgemeine Daten				
Datum der Aufnahme	Aufnahmepunkt	Gst.Nr/ KG	Fotobezeichnung	Aufnahme durch
18.12.2017	BBS 47	328/1; 10011	BBS 47	wpa
Koordinaten	GK M34			
x: -64615,08	y: 398767,23			
Standortbeschreibung				
Geländeform:	Rücken			
Kleinrelief	unruhig durch forstliche Bearbeitung			
Exposition	eben	Hangneigung [°] 0-2		
Vegetation am Standort	Fichtenhochwald			
Bodenbeschaffenheit				
Bodentyp	pseudovergleyte Braunerde			
Untergrund gem. Vorerkundung	Granulit (gem. Geologischer Karte 1:50.000)			
Humusform	Moder			
Gründigkeit des Bodens	> 120cm			
Bodenprofil				
Horizontmächtigkeit von - bis (cm)	Bodenart	Farbe	Durchwurzelung	Anmerkung
Ol-Oh 0 - 10		10YR 3/2 bis 2/1	stark	
Bg 10 - 40	uS bis IS	10YR 6/2	schwach	
Bvg 40 - 120	uS bis IS	10YR 4/6 mit 10YR 5/2	keine	
Bodenhydrologische Verhältnisse	Wasserhaushaltsstufen			
Stauwasser, Trockenphase überwiegt	frisch			
Vernässungsgrad (aktuell)	schwach feucht

Erosionsneigung: keine
Verdichtungsempfindlichkeit: gering
Vorverdichtung: keine

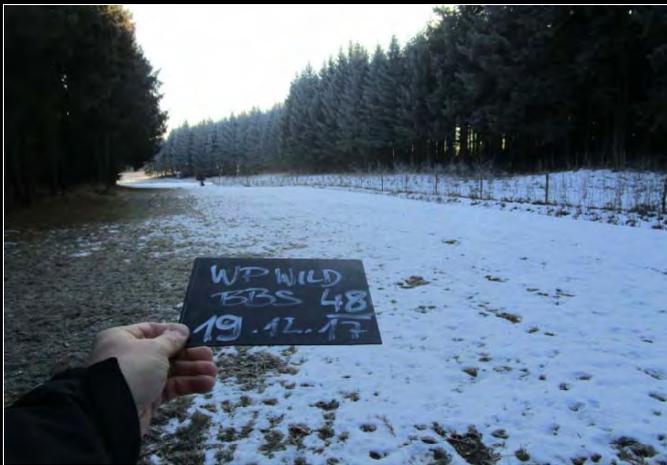
Foto Standort / Anmerkungen

Allgemeine Daten				
Datum der Aufnahme	Aufnahmepunkt	Gst.Nr/ KG	Fotobezeichnung	Aufnahme durch
19.12.2017	BBS 48	330/1; 10011	BBS 48	wpa
Koordinaten	GK M34			
x: -64644,7	y: 398637,4			
Standortbeschreibung				
Geländeform:	Ebene, Ausstufe neben Gerinne			
Kleinrelief	ausgeglichen (Wiese), Graben (Gerinne begradigt), unruhig (Aufforstung)			
Exposition	eben	Hangneigung [°] 0-2		
Vegetation am Standort	Futterwiese, Grünland; neben Gerinne; westlich angrenzend Erlenbruchwald, südlich: Aufforstung mit Fichten			
Bodenbeschaffenheit				
Bodentyp	pseudovergleyte Braunerde			
Untergrund gem. Vorerkundung	Quartäre Bedeckung (Anmoorige Böden, Aulehm, Schwemmsand, Böden i.a., örtlich mit Geröllen (gem. Geologischer Karte 1:50.000)			
Humusform	Mull			
Gründigkeit des Bodens	> 120cm			
Bodenprofil				
Horizontmächtigkeit von - bis (cm)	Bodenart	Farbe	Durchwurzelung	Anmerkung
Ah 0 - 16	uS - IS	10YR 3/2	stark	
Bg1 16 - 55	L	10YR 5/2 redoxfleckig	schwach

Bg2 55 - 62	S	10YR 4/2 redoxfleckig	schwach	
Bvg 62 - 110	IS	5Y 6/1 mit 7,5YR 3/4	keine	
Bodenhydrologische Verhältnisse	Wasserhaushaltsstufen			
Stauwasser, Trocken- und Nassphase gleich	frisch bis sehr frisch			
Vernässungsgrad (aktuell)	feucht bis nass			
Grundwasserstand	kein, diffuse Schichtwasseraustritte, Endtiefe Schurf ca. 2,8m

Erosionsneigung: gering
Verdichtungsempfindlichkeit: mittel
Vorverdichtung: gering

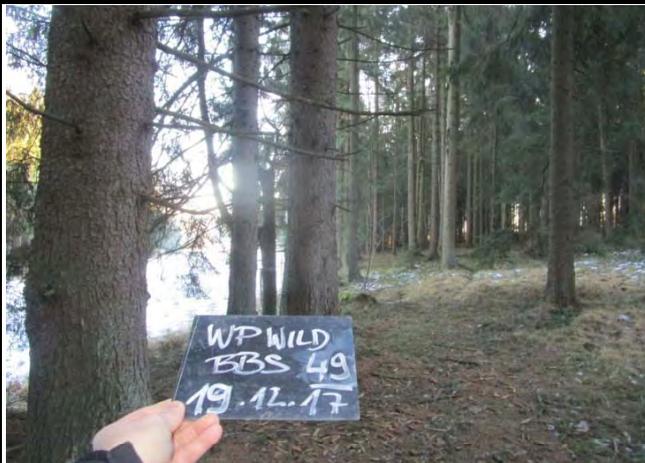
Foto Standort / Anmerkungen

Cvg2 ab 120	sL - L	GLEY2 2,5/5PB	kein	
Bodenhydrologische Verhältnisse		Wasserhaushaltsstufen		
Oberflächenabfluss		frisch		
Stauwasser, Trockenphase überwiegt				
Vernässungsgrad (aktuell)		schwach feucht		
Grundwasserstand	kein, Endtiefe Schurf ca. 2,7m

Erosionsneigung: hoch
Verdichtungsempfindlichkeit: mittel
Vorverdichtung: keine
